## 規劃設計階段

# D-2 工區生態資料蒐集成果更新

| D-3 現勘調查紀錄表 | | | | 主辦機關 | |
|---|---|---|---|---|---|
| 現勘地點<br>(座標<br>TW<br>D97<br>) | 設施名稱 | X | Y | 工程名稱 | 八卦山名間鄉旱灌區既有貯水池及蓄水池<br>結構及附屬設施韌性工程(第一及第二工<br>區) |

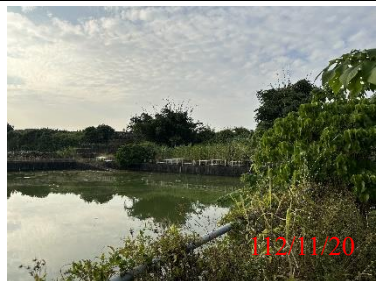
| | 潛在關注物種/棲地 | 棲地類型及物種行為習性說明 | 照片 |
|---|---|---|---|
| 工程範圍<br>所涉及潛<br>在關注物<br>種與棲地 | 鳥類重要棲地 | S1-1 設施範圍內不透水鋪面，目前被芒草覆蓋，範圍外小面積次生林，為附近少數較佳的棲地環境 | |

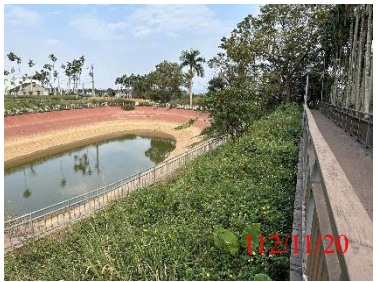
| | 公園綠地 | P1 營造為公園提供在地民眾休憩空間外，<br>步道下方及喬木是小型兩生爬蟲類與鳥類<br>利用熱點； | |

| 生態議題或生態保全對象 | 生態影響預測 | 生態保育對策 |
|---|---|---|
| P1 水池之公園 | 部分擁有較佳的棲地空間與規劃，設計期間將相關的生態保育措施納入，使施工廠商掌握現場狀況。 | P1 水池為綠地公園，有數棵苦楝、石斑木等植栽，形成附近鳥類重要的食源與棲地。施工期間不進入公園，減少破壞既有植生與棲地環境。 |

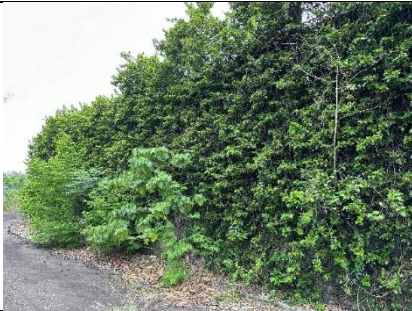
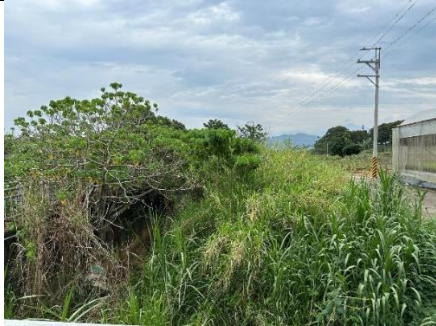
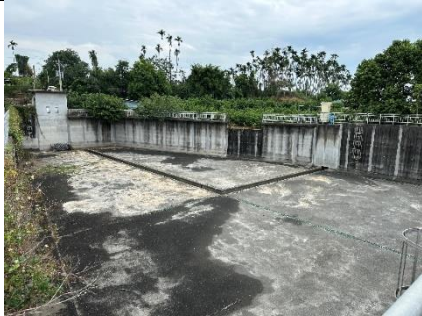
| D-3 現勘調查紀錄表 | | | | 主辦機關 | |
|---|---|---|---|---|---|
| <p>1. 棲地現況描述：</p> <p>(1) S1 貯水池：建有貯水池及維護道路等設施，大部面為不透水鋪面，僅在花台及路側植被種植區有透保水區域，水池牆面上爬滿薜荔尤為特殊及顯眼。植生生長區域集中在外側圍籬、水池牆面與其植栽槽。</p> <p>(2) S1-1 池：現況可能因為長時間環境維護不足，維護道路長滿生長速度快的象草，為最優勢之物種。</p> <p>(3) S1-2 池：周圍植物種類多為人為栽培作物，如：木瓜、香蕉、芭樂等果樹，原生植物(構樹)僅在構造物破損處生長。S1-2 貯水池位於已開發區域內，現況時觀察發現該池缺乏植被與棲地。</p> <p>(4) S2 貯水池：原牆面底部已設置植栽槽，因長時間環境維護不足，先驅植物逐漸入侵至既有道路範圍，草本以雞屎藤、山葛、大黍等植物為優勢，木本以構樹、棟樹較為常見。S2 貯水池已完整規劃設施，因缺乏環境維護措施，使先驅物種佔據區內環境。</p> <p>(5) P1 池：除既有調節池，外圍設置步道與景觀綠美化等設施，大部分為不透水鋪面。目前，P1 池是在地居民、社區聚落</p> | | | | <p>日期：113 年 5 月 20 日<br/>位置：S1 貯水池</p> <p>日期：113 年 5 月 20 日<br/>位置：S1-1 池</p> <p>日期：113 年 5 月 20 日<br/>位置：S1-2 池</p> | |

- (1) 勘查範圍內的各個貯水池與蓄水池，生態條件明顯不同。部分區域如 S1、S1-2 及 P28，因水泥化構造物和周邊農墾活動，導致生態系統貧瘠，僅有少量先驅植物零星分布，生態價值較低。相對於此，S1-1 區外的次生林具備更好的生態條件，為周圍物種提供了較為穩定的棲地環境。
- (2) P1 與 P13 的綠化區域對於兩棲類、爬行類及鳥類具有一定的棲息價值。特別是 P13 蓄水池因底部破損形成的草澤濕地，吸引了部分候鳥和親水性鳥類在此利用，顯示該區有潛力成為小型濕地生態系統的熱點區域。
- (3) S2 貯水池區域具備生態復育潛力，依據現有的生態條件與規劃，可進行多樣化的生態復育措施，進一步提升區域內的生物多樣性。

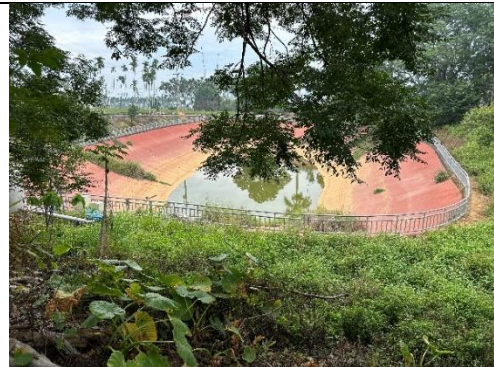
日期：113 年 5 月 20 日  
位置：P1 池

重要的聚會場所，設有木棧道及綠化公園供民眾休憩，區內喬木初步判斷皆為人工栽培，以棟樹較具優勢度，數量多且樹冠覆蓋面積廣，提供在地鳥類主要食物與停棲空間。

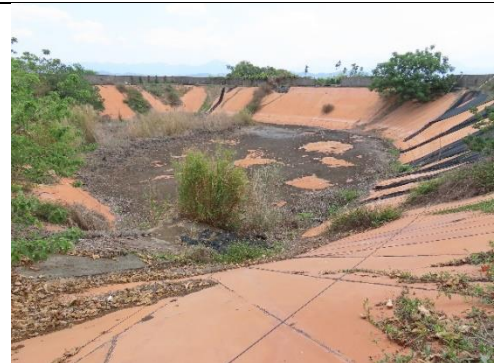
日期：113 年 4 月 18 日  
位置：P13 池

- (6) P13 池：周邊為農路與農地，池體防水布破損處有植生。P13 調節池防水布破損，先驅草本植物從破損處生長(芒草)，池底累積周圍喬木落葉，池頂區域演替至先驅樹種進入(構樹、血桐)，有少數外來種入侵現象(馬櫻丹、火龍果等)。
- (7) P28 池：既有範圍以水泥化構造物為主，且周邊以農墾地為主要利用型態，僅分布零星先驅植物。S1-1 設施範圍內不透水鋪面，目前被芒草覆蓋，範圍外小面積次生林，為附近少數較佳的棲地環境。P1、P13 皆在蓄水池周圍有綠化措施，P1 營造為公園提供在地民眾休憩空間外，步道下方及喬木是小型兩生爬蟲類與鳥類利用熱點；P13 池底破損後形成草澤區，觀察到部分候鳥與親水性鳥類會利用。S2、S3 貯水池配合另案規劃內容，將在設施範圍內佈置不同區域的生態復育區，作為八卦山優良生態的延續。
- (8) P28 池：為不透水鋪面，因其設施建置完整，設施周圍種植農作物，周邊營造為在地民眾休憩使用，同時兼具鳥類利用功能。
