| 工程基本資料 | 生態檢核-總表 | | <input checked="" type="checkbox"/> 第一級生態檢核 | | 主辦機關 | |
| | 工程/計畫<br>名稱 | 八卦山名間鄉旱灌區既有設施閘類及機電設備<br>韌性工程 | 主辦機關 | | 農田水利署彰化管理處 | |

| 生態檢核分類表 | | | 主辦機關 |
|---|---|---|---|
| 工程或計畫名稱 | 八卦山名間鄉旱灌區既有設施閘類及機電設備韌性工程 | 工程編號 | 彰化 112T033 |

| 工程生態檢核基本資料表 | | | | <input type="checkbox"/> 第一級生態檢核<br><input checked="" type="checkbox"/> 第二級生態檢核 | | 主辦機關<br>設計單位<br>生態團隊<br>監造、營造單位 | |
|---|---|---|---|---|---|---|--|
| 工程緣由目的 | 八卦山旱灌區既有 S1、S2、S3 等貯水池營運迄今已逾 18 年，縣府維護頻率及強度尚未能維持附屬設施完整性及其功能性，輸水管線之閘類(排氣閘、制水閘等)及機電設備皆已損壞，並喪失其應有之功用，增加整體系統營運操作之困難度，亦增加營運管理之成本，爰辦理本計畫，期能改善整體控制設施，改善設施營運操作，提升整體灌溉設施效率。 | | | 擬辦工程概估內容 | 1.S2 貯水池抽水設備更新<br>2.既有貯水機電設備改善(含遠端遙控設備)<br>3.既有水池 S1、S2、S3 設備監控設備更新改善<br>4.S3 中池系統監控機房設備工程 | | |

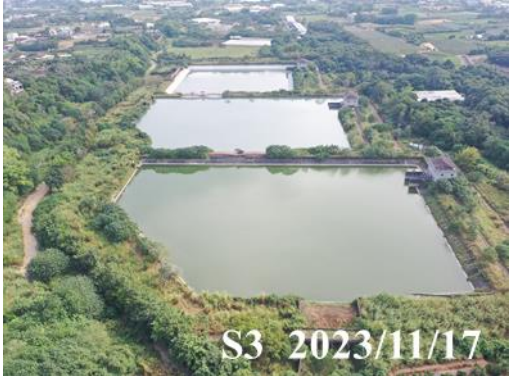
| <p>說明：S3 貯水池空拍</p> | <p>說明：S2 貯水池空拍</p> |

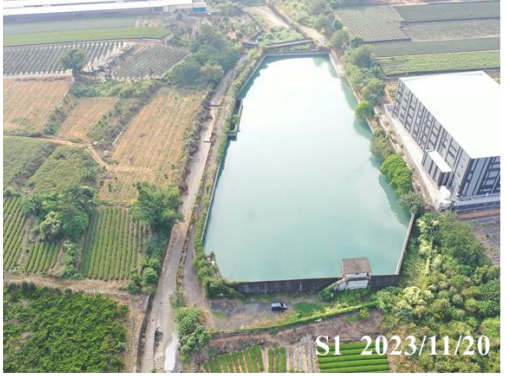
| <p>說明：S1 貯水池空拍</p> | <p>說明：P14 蓄水池空拍</p> |

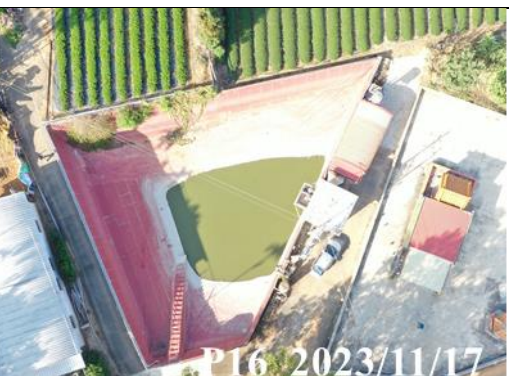
| <p>說明：P16 蓄水池空拍</p> | <p>說明：P18 蓄水池空拍</p> |

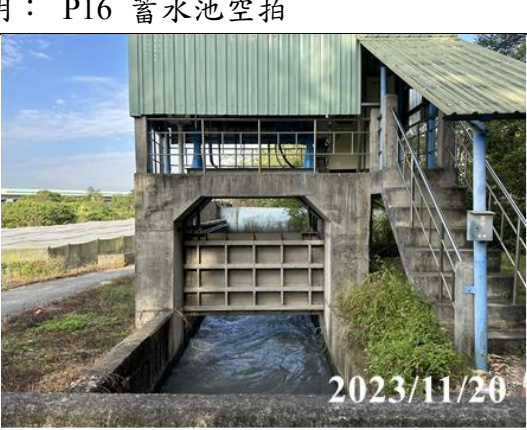
| <p>說明：名間發電廠段</p> | |

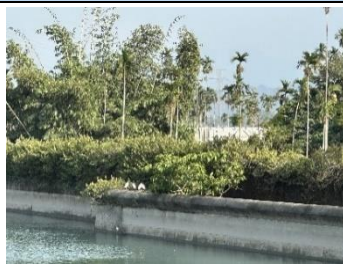
| P-3 現勘紀錄表 | | | 主辦機關<br>設計單位<br>生態團隊<br>監造、營造單位 | |
|---|---|---|---|---|
| <p>1. 生態現況描述：</p> <p>經現場勘查，輸水幹管、S1 分管、S2 分管、S3 分管為既有設備更新，沿輸水管線執行。S1 貯水池、S2 貯水池、S3 貯水池位置與森林、野溪環境較接近，若是水池為蓄水狀態，可以發現較多的鳥類棲息利用(如：小白鷺、翠鳥、小鷺鶯等)，屬於計畫區具有較高生態價值的區域。P14 蓄水池、P16 蓄水池、P18 蓄水池、P28 蓄水池等，直接提供農地灌溉用水，水池多座落於村落外圍或農地中，人為干擾程度高，上述水池缺乏適合鳥類或其他野生動物利用的區域，不具生態議題。</p> | | | | |
| | | 說明：S3 貯水池棲地與生態資源較佳 | | 說明：S1 貯水池生態資源與棲地接近森林 |

| <p>3. 現勘結果與建議：</p> <p>對 S1、S2、S3 貯水池區域進行棲地維護，特別是 S3 貯水池周圍，確保鳥類繁殖環境的穩定，尤其是鳥類殖高峰期(約落在 5~8 月)，建議調整工程計畫以保護生態棲地。</p> | | |

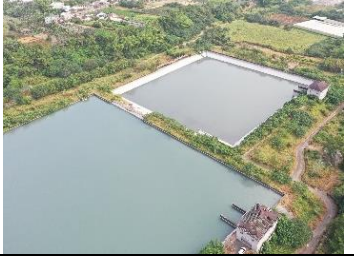
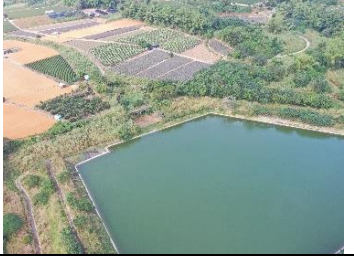
| <p>鳥類為優勢物種，鳥類繁殖高峰期約落在 5~8 月份，多築巢在樹林與草生地中，本工程對該區域影響有限。其中以 S3 貯水池棲地與生態資源較佳，S1 貯水池、S2 貯水池次佳。</p> | <p>說明：S3 貯水池生態資源較佳</p> | <p>說明：S3 貯水池生態資源較佳</p> |

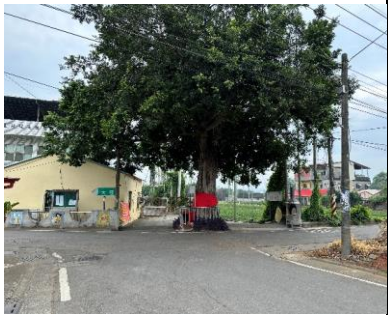
| 工程範圍<br>所涉及潛<br>在關注物<br>種與棲地 | 潛在關注物種/棲地 | 棲地類型及物種行為習性說明 | 照片 |
|---|---|---|---|
| | 保全對象 | 保全樹木-P14 蓄水池受保護之榕樹<br>大樹為高度生態價值與對生態資源保育的重要性，生長位置緊鄰道路邊界且樹木樹冠範圍涵蓋至道路上方，後續建議施工期間施工、材料移動、機具操作等行為，應注意堆置空間與操作半徑，避免導致保全對象損傷情形發生。 | |

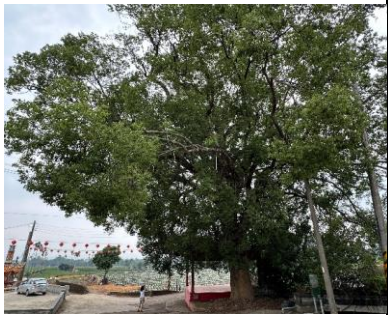
| 工程範圍<br>所涉及潛<br>在關注物<br>種與棲地 | 潛在關注物種/棲地 | 棲地類型及物種行為習性說明 | 照片 |
|---|---|---|---|
| | 保全對象 | 保全樹木-P16 蓄水池受保護之樟樹<br>大樹為高度生態價值與對生態資源保育的重要性，生長位置緊鄰道路邊界且樹木樹冠範圍涵蓋至道路上方，後續建議施工期間施工、材料移動、機具操作等行為，應注意堆置空間與操作半徑，避免導致保全對象損傷情形發生。 | |

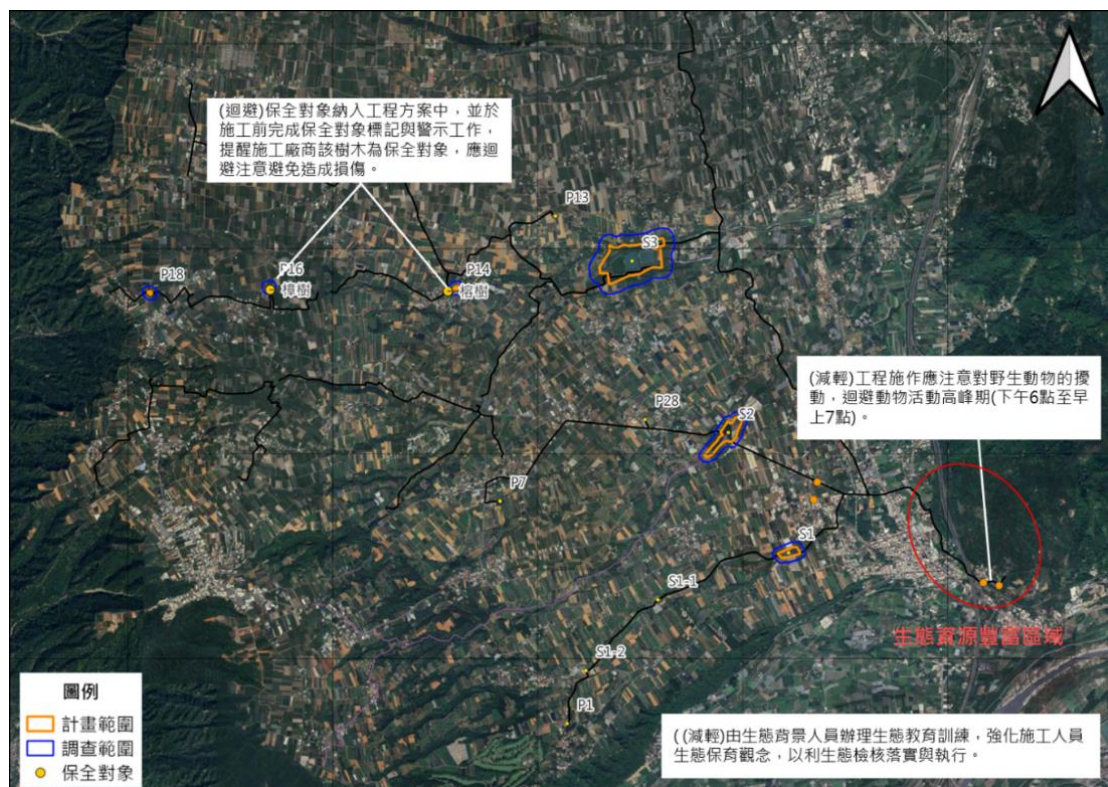
### 1. 生態關注區域圖：

| 生態議題或生態保全對象 | 生態影響預測 | 生態保育對策 |
|---|---|---|
| 保全對象 | 經盤點計畫區內具生態價值樹木，選定P14蓄水池外的榕樹(編號：投29-1)、P16蓄水池受保護之樟樹(編號P16-1)為本計畫生態保全對象。上述2棵樹木具在地人文、生態功能，為維護其生態價值，不使工程相關行為影響其生長狀態，列為本計畫保全對象。 | (迴避)保全對象納入工程方案中，並於施工前完成保全對象標記與警示工作，提醒施工廠商該樹木為保全對象，應迴避注意避免造成損傷。 |
