| | 工程/計畫<br>名稱 | 八卦山名間鄉旱灌區既有貯水池景觀韌性工程 | 主辦機關 | 農田水利署彰化管理處 | |

| 生態檢核分類表 | | | 主辦機關 |
|---|---|---|---|
| 工程或計畫名稱 | 八卦山名間鄉旱灌區既有貯水池<br>景觀韌性工程 | 工程編號 | 彰化 112T032 |

| 工程生態檢核基本資料表 | | | | <input checked="" type="checkbox"/> 第一級生態檢核<br><input type="checkbox"/> 第二級生態檢核 | | 主辦機關<br>設計單位<br>生態團隊<br>監造、營造單位 | |

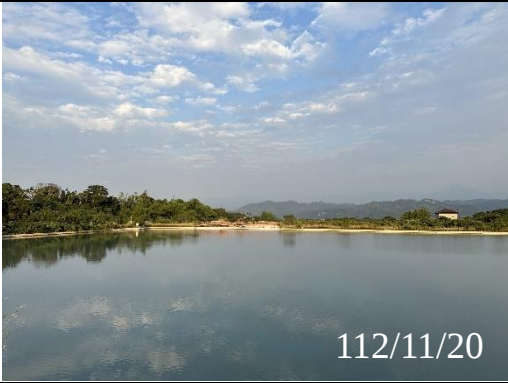
| <p>說明：S3 貯水池中池水域環境照</p> | <p>說明：S3 貯水池周圍道路佈滿植生</p> |

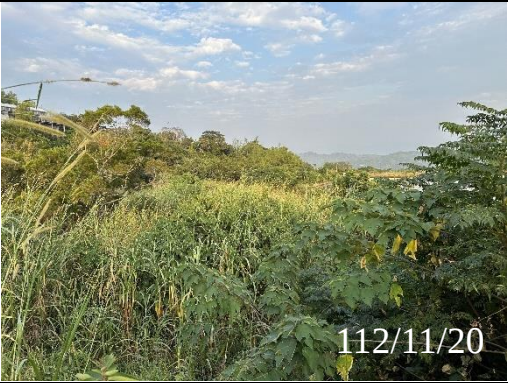
| 工程生態檢核基本資料表 | | | | <input checked="" type="checkbox"/> 第一級生態檢核<br><input type="checkbox"/> 第二級生態檢核 | | 主辦機關<br>設計單位<br>生態團隊<br>監造、營造單位 | |
|---|---|---|---|---|---|---|--|
| <b>棲地現況說明：</b><br>經 112 年 11 月 20 日至現勘確認，S3 貯水池設施配置完整，因長時間缺少適當維護管理措施，既有道路滿布象草、雜木，難以辨識構造物及未擾動區分界。區內有大量人為種植的大型景觀樹木，如：鳳凰木、阿勃勒、小葉欖仁等，經長時間環境條件改善，發現原生植物進入計畫區內的植被組成，形成景觀植物與原生植物混生的情況，間接說明 S3 貯水池能提供原生植物足夠的生長條件，使計畫區內的植被組成、棲地環境趨於天然棲地 | | | | | | | |

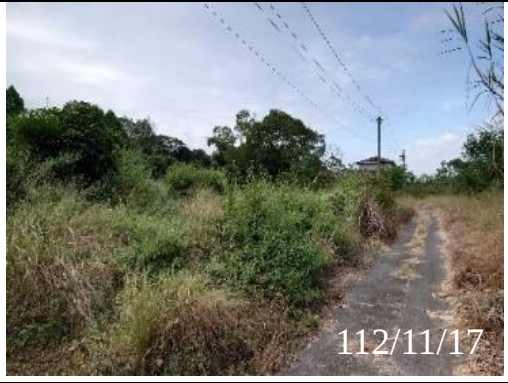
| <p>說明：S3 貯水池道路步道兩旁自然植被生長</p> | <p>說明：S3 貯水池周邊植物有鳥類棲息</p> |

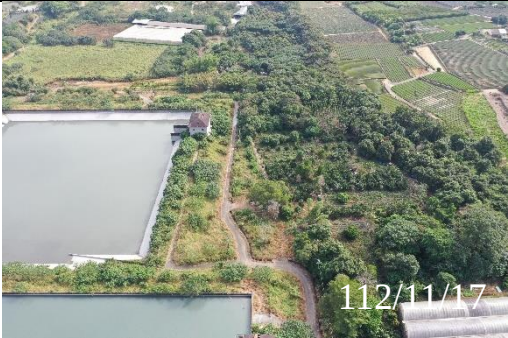
| <p>說明：S3 貯水池下池空拍照</p> | <p>說明：S3 貯水池周邊道路緊鄰農耕地</p> |

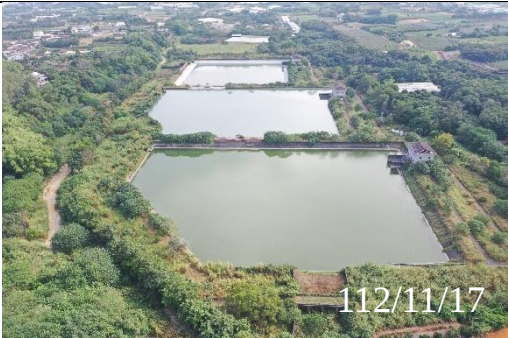
| <p>說明：S3 貯水池上、中、下池空拍照</p> | <p>說明：S3 貯水池鄰近坑內坑排水，河道當時無水流</p> |

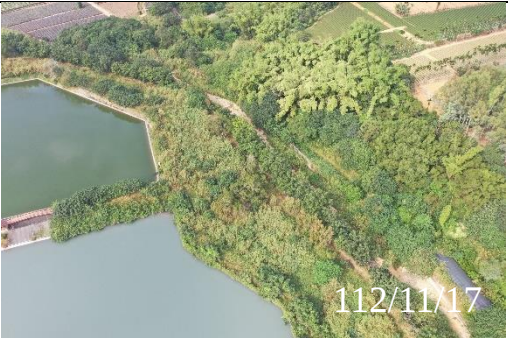
| <p>條件，因此評估作為生態復育區可行性。後續以迴避保留既有樹木為原則，配合原生植物導入，營造符合八卦山的棲地環境。S3 貯水池北側為坑內坑排水屬野溪型態，河道內無水流以象草為優勢物種，經野溪整治兩側為垂直護岸。</p> | | | |

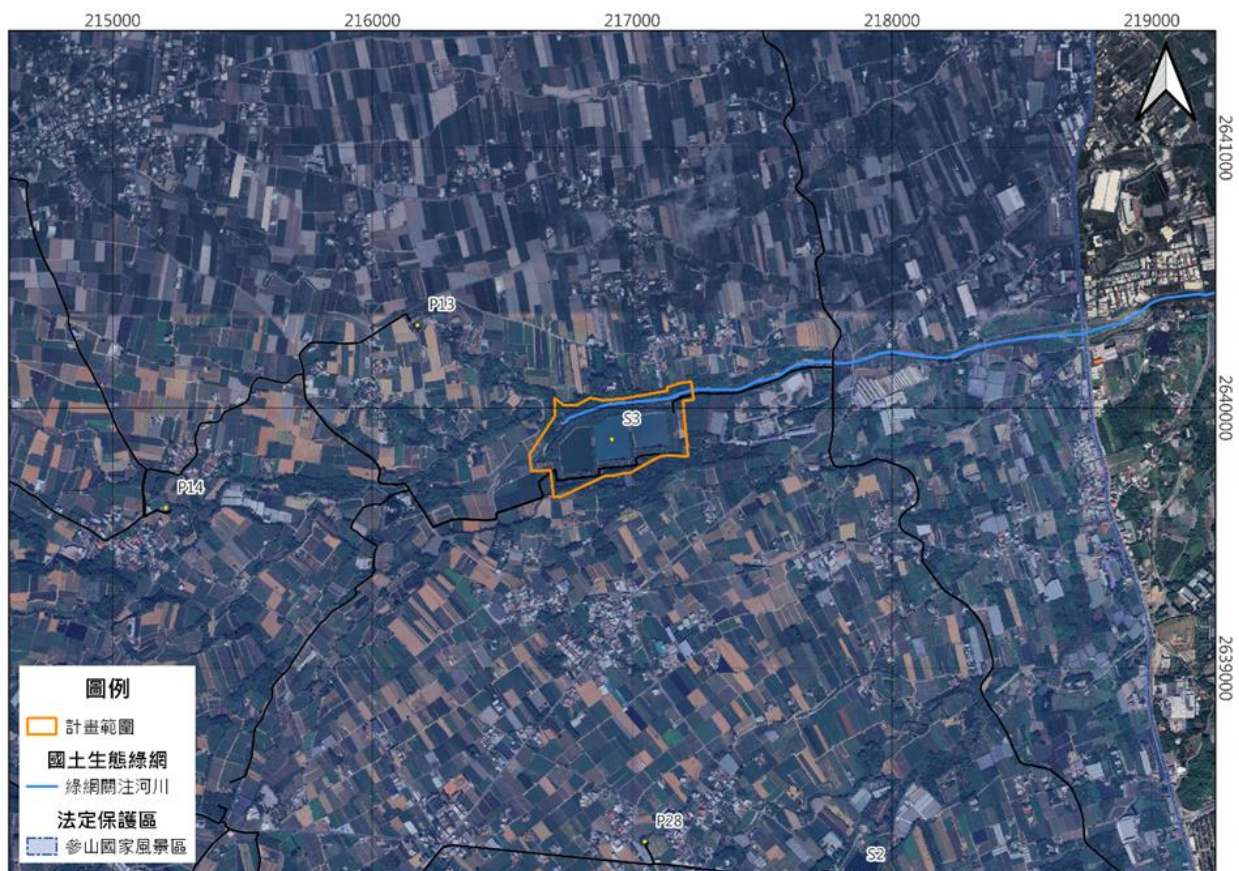
S3 貯水池位於「參山國家風景區」之生態敏感區，經 114.01 農水署生態檢核表單分類更新，國家風景區不屬於生態敏感區，因工程經費大於 2000 萬仍執行第一級生態檢核作業。南投縣淺山區具有石虎議題，主要中寮集集淺山區活動，八卦山森林區域近年亦有少數觀測紀錄。本計畫區域為已開發區域，以蔬果、茶樹等經濟作物。雖然位於「石虎分布模擬圖」之預測範圍，因距離淺山區等自然棲地較遠，初步評估缺少石虎前在利用的棲地條件，後續檢核不討論石虎議題。八卦山名間地區被具有生態保育價值的國土綠網保育軸帶包圍，北側與西側為「八卦山淺山森林保育軸帶」，東側為「中寮埔里淺山農地保育軸帶」，南側為「濁水溪流域保育軸帶」，使其兼具各保育軸帶的生態性。坑內坑排水被指認為「綠網關注河川」，由於本計畫主要為貯水池周邊景觀環境改善，不會影響到坑內坑排水現況。

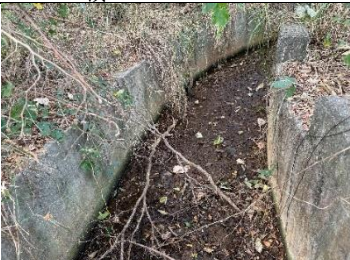
| P-3 現勘紀錄表 | | | | 主辦機關 | |
|---|---|---|---|---|--|
| | | 說明：排水側溝溝目測約有 30~40 公分高度落差， | | 說明：排水側溝以標準矩形斷面設計，表面垂直平滑 | |

| <p>棲地微氣候的功能，且林下環境較容易導入原生樹種。建議依照現場植被演替狀態，保留既有的大樹，導入原生在地樹種，使其呈現多樣複層的生態樣貌。</p> <p>(3) 動物逃生通道：S3 貯水池旁的排水側溝皆以標準矩形斷面設計，具 30 至 40 公分的高度落差，兩生類、爬蟲類及小型哺乳類難以自力逃脫。建議改善側溝形式，或設置逃生通道，改善棲地切割與破碎化問題，提升整體棲地間連接性。</p> | <p>小型哺乳類難以逃脫</p> | |

| <p>3. 現勘結果與建議：</p> <p>經過現勘得出結論，S3 貯水池周邊具一定生態價值，但仍存在需改善的議題。現地道路、貯水池周圍植被以象草、雜木及人為種植的大型景觀樹種為主，雖提供部分棲息功能，但生態結構單一。建議導入適合八卦山環境的原生喬木及藤本植物，並在保留既有大樹的基礎上，根據植被演替狀態逐步導入原生樹種，建立多樣化的複層生態系統，以強化區域生態完整性。此外，現場排水側溝因設計高度落差，對兩生類、爬蟲類及小型哺乳類造成棲地割裂，影響其移動與逃生能力。建議後續優化側溝設計或增設動物逃生通道，減少棲地破碎化，提升區域生態廊道的連結性。</p> | | |

| <p>S3 側溝導入生態友善工法，改善因側溝形式造成的棲地切割與破碎化。</p> | <input type="checkbox"/> 迴避<br><input type="checkbox"/> 縮小<br><input checked="" type="checkbox"/> 減輕<br><input type="checkbox"/> 補償 | <div> <input type="checkbox"/> 取消位於棲地的工程<br/> <input type="checkbox"/> 取消治理需求低的工程<br/> <input type="checkbox"/> 限縮施作範圍，減輕生態影響<br/> <input type="checkbox"/> 施工便道利用既有道路或河床，減少開挖範圍<br/> <input checked="" type="checkbox"/> 考量設置友善動物通道<br/> <input type="checkbox"/> 工程採用友善工法<br/> <input type="checkbox"/> 補植合適原生植栽<br/> <input type="checkbox"/> 大樹保留或移植<br/> <input type="checkbox"/> 施工設置導、繞流，維持水質<br/> <input type="checkbox"/> 調整施工時間或範圍，以迴避動物重要活動或關注棲地 </div> <div> <input type="checkbox"/> 施工期間進行環境監測計畫<br/> <input type="checkbox"/> 完工後棲地復原<br/> <input type="checkbox"/> 施工人員實施教育訓練<br/> <input type="checkbox"/> 完工後恢復原地地形地貌。<br/> <input type="checkbox"/> 施工時妥善堆放原有表土，完工後鋪回原處，以利植被之復原。<br/> <input type="checkbox"/> 完工後補植原生植物，以利棲地復原。<br/> <input type="checkbox"/> 其它：_____ </div> | <input checked="" type="checkbox"/> 納入工程計畫方案<br><input type="checkbox"/> 未納入，<br>原因：_____ |

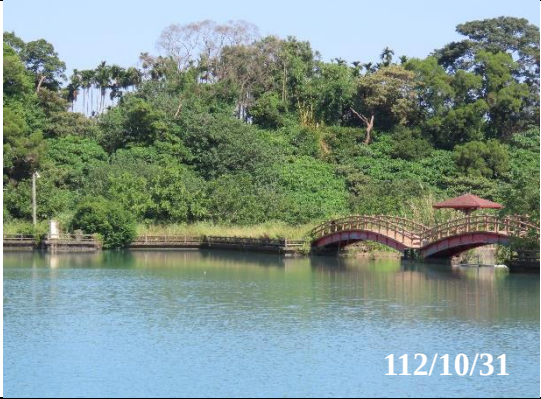
| <p>說明： S3 貯水池現況水位情況</p> | <p>說明：現場確認計畫範圍</p> |

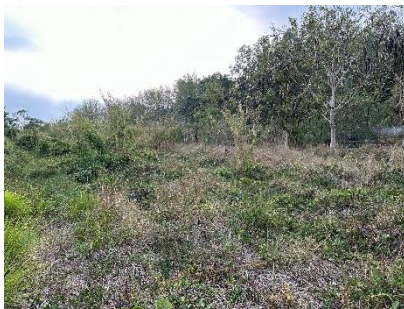
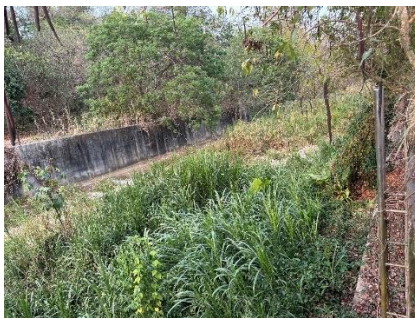
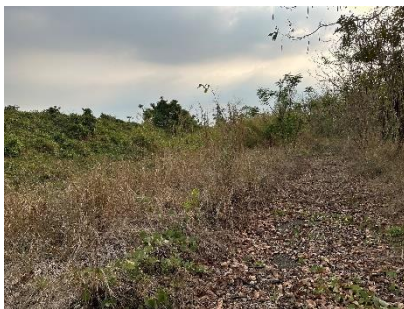
| D-3 現勘調查紀錄表 | | | | 主辦機關 |
|---|---|---|---|---|
| 1. 棲地現況描述：<br><br>針對 S3 貯水池周邊植物進行了詳細的現場調查，記錄到維管束植物共 21 科 37 屬 39 種。其中，以雙子葉植物占絕大多數，共計 33 種，占總物種的 84.6%，顯示該區域以雙子葉植物為主要植被類型。生長型以喬木最多，共記錄到 17 種，占總物種的 43.6%，顯示區域內喬木層具有一定的生態穩定性。<br><br>植物屬性方面，原生種為主要組成，共計 26 種，占總物種的 66.7%，其中包含 3 種特有植物：黃肉樹、香楠及臺灣欒樹。特別是臺灣欒樹為人為栽種於水池旁，而黃肉樹與香楠則為自然更新生長，顯示該區域的自然生態具有一定的自我修復能力。<br><br>然而，外來物種的入侵現象仍需關注，調查記錄到 11 種外來植物，包括大黍、紅茅草、小花蔓澤蘭與香澤蘭等強勢入侵種，這些物種具有快速生長與擴散能力，可能對原生植被及棲地穩定性造成威脅。<br><br>調查結果顯示，S3 貯水池周邊植物群落具有一定的原生性和生態價值，但仍需加強外來入侵物種的管理與控制，並持續導入原生植物以進一步提升生態完整性。未來建議針對入侵種進行清理與監測，並加強特有植物的保護與復育，以維持區域的生物多樣性和生態穩定性。 | | <div></div> <div>日期：113 年 4 月 18 日<br/>位置：S3 貯水池周邊植物長期未維護，現況植物群落發展完整</div> <div></div> <div>日期：113 年 4 月 18 日<br/>位置：S3 貯水池鄰近野溪現況無水流，河道內長滿植物、象草</div> <div></div> <div>日期：113 年 4 月 18 日<br/>位置：S3 貯水池後方景觀步道現況雜木叢生，側溝光滑垂直不利生物逃生</div> | | |

貯水池旁的排水側溝設計具有 30 至 40 公分的高度落差，對兩生類、爬蟲類及小型哺乳類造成遷移障礙，影響其生存與棲地間的連接性。建議針對側溝形式進行改善，或增設動物逃生通道，以減少棲地破碎化問題，提升區域內棲地的功能性與整體連結性。
