# 水尾支線等改善工程

## 生態檢核報告書

委託單位： 農業部農田水利署彰化管理處

執行單位： 逢甲大學

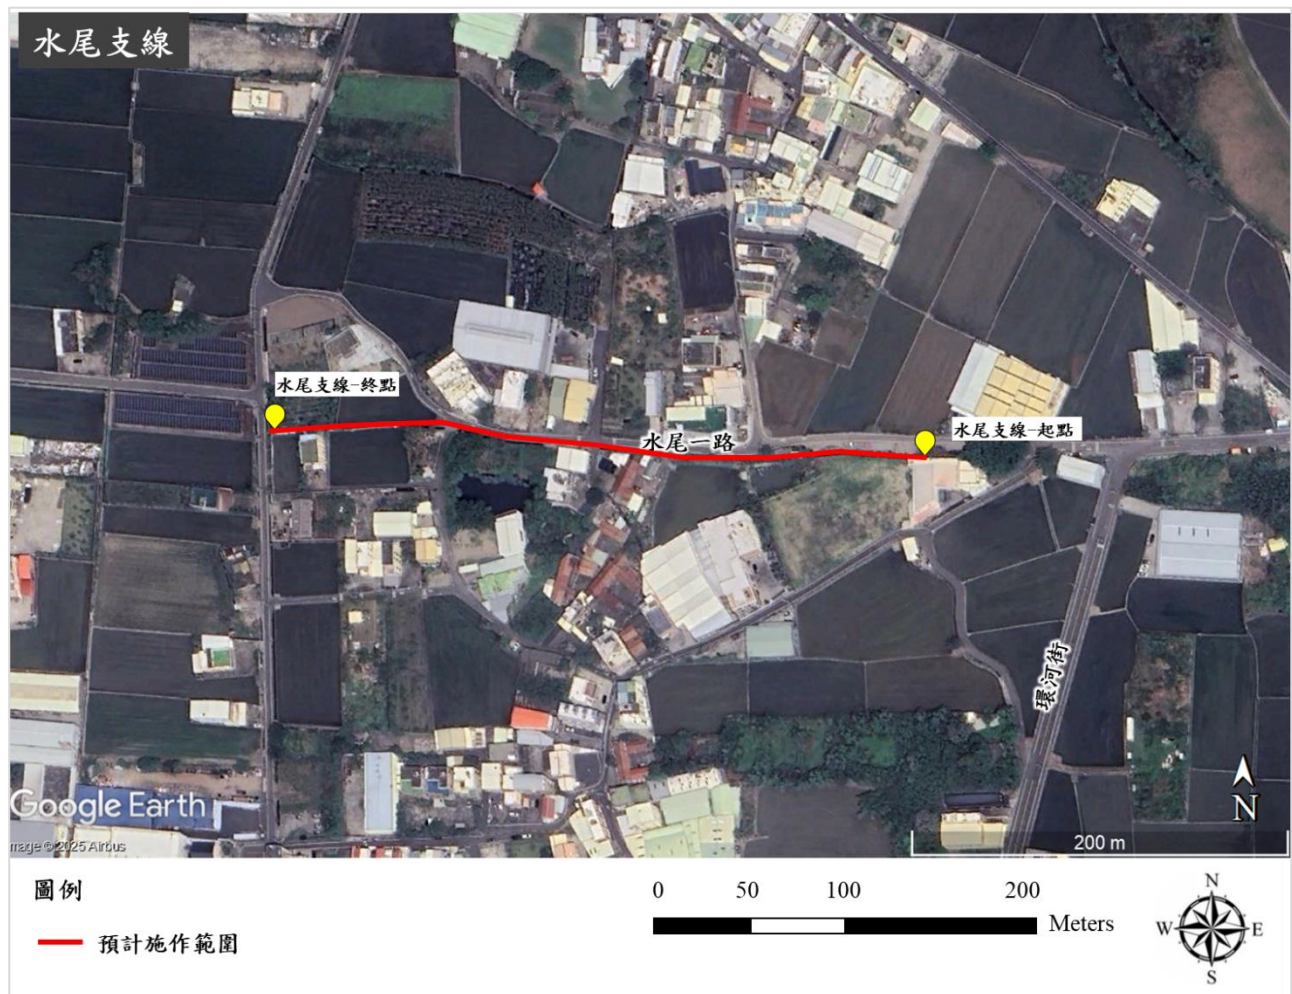
圖 1 水尾支線工程位置及範圍

本工程分為水尾支線及王爺汴一支線四分線兩分項工程，水尾支線及王爺汴一支線四分線位於彰化縣彰化市。兩分項工程之工程目的皆為解決通水斷面不足及修復損壞之乾砌石護岸，渠道用途皆為灌溉及排水。工程完工後預計受益農耕面積共約 6 公頃，兩分項工程具體施作位置如圖 1 及圖 2 所示。

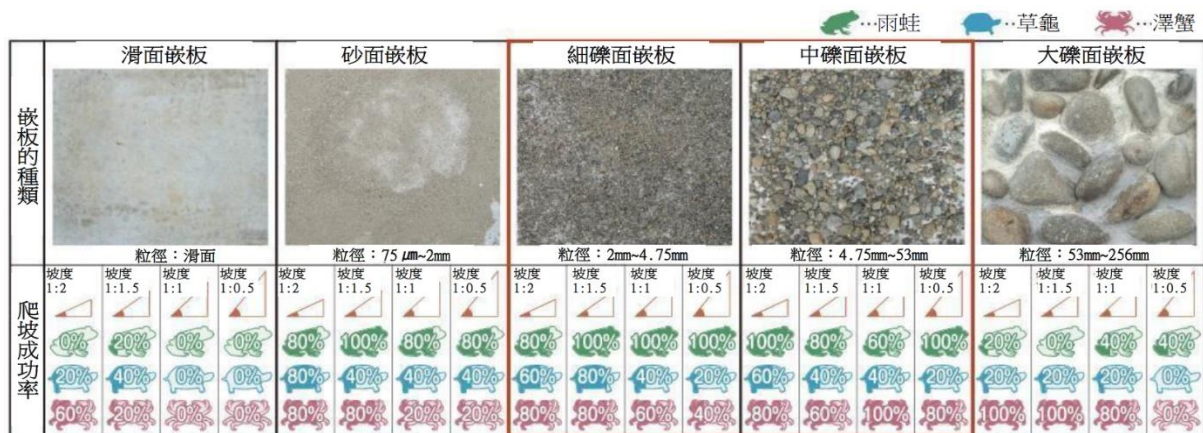
圖 6 坡面狀況與生物移動相關的實驗結果

河岸在連絡水域與陸域的生物通道方面為重要的一環，若要維護日常往來於水域與陸域的蛙目與龜目等生物棲息環境，需確保其陸域(後方鄰接區域)與水域(河川)之間的攀爬路徑。一般而言，河岸坡面越陡，表面越光滑，越不利於生物攀爬。研究發現，龜、蟾蜍、山椒魚、蟾蜍等兩棲類與爬蟲類，若是混凝土斜坡路，坡度必須低於 30 度才爬得上去。此外，針對不同坡面坡度與材料(粗糙度)進行實驗，結果顯示混凝土與砂面坡面，只要坡度超過 45 度，就會阻礙上述生物移動。因此，除了確保河川景觀(表面質感)與生物棲息、生長場所(孔隙、凹凸)，坡面應設計成適合生物移動的粗糙度與起伏(如圖 6 所示)。

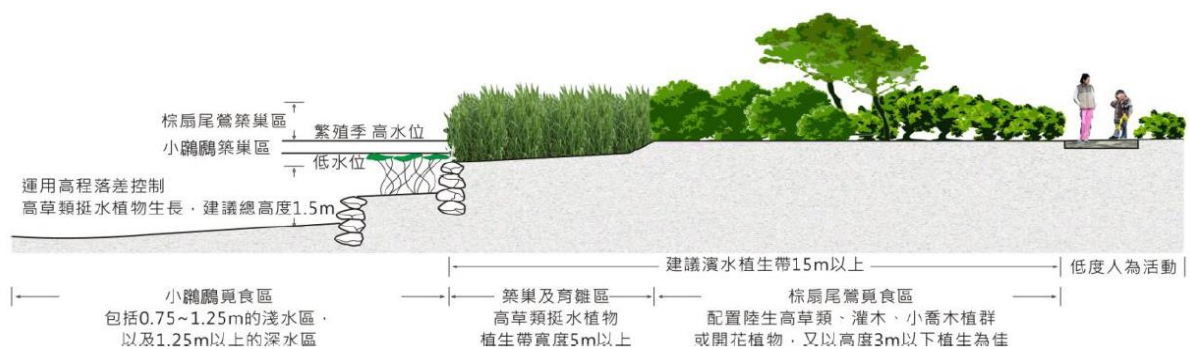
圖 7 濱水高草區繁殖類棲地設計參考示意圖

參考「重要濕地設施及工程規範手冊」(民國 104 年)，以棕扇尾鶯及小鷗鷗為例，工程設計應考量其主要棲地習性，如築巢位置及鳥巢類型等進行濱水高草區棲地設計(如圖 7 所示)。

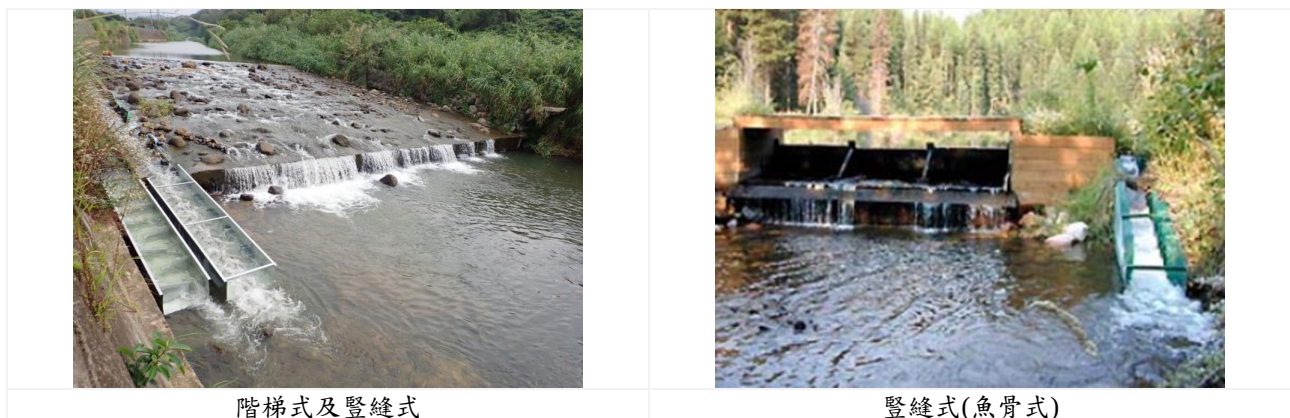
圖 8 階梯式及豎縫式魚道圖

若工程點位位於水域生態資源豐富之處，可考量魚道之施作。依據魚道構造形式可以區分為水池型(pooltype)、水路型(stream type)及操作型等三種類型，而魚類突進速率是影響魚道設計成敗之關鍵因子之一，故在魚道設計之初，即應掌握各種魚類之突進速率。以臺灣鏟頰魚、臺灣石鱸、粗首鱮、臺灣馬口魚(臺灣鬚鱮)、臺灣纓口鰍、臺灣間爬岩鰍、明潭吻鰕虎、平頰鱮、短吻紅斑吻鰕虎及鱸鰻等魚類進行階梯式、潛孔式魚道及環形水槽試驗結果顯示，各種魚類(除鱸鰻)之突進速率約介於 1.0~2.6 m/s 之間，故可以各類型魚道之流速及流量公式(如表 5 所示)對應魚類突進速率(如表 6 所示)，針對目標魚種調整設計。

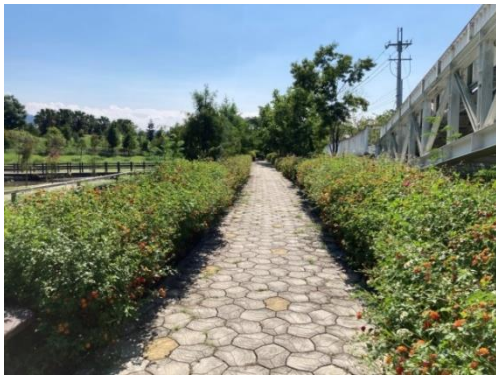
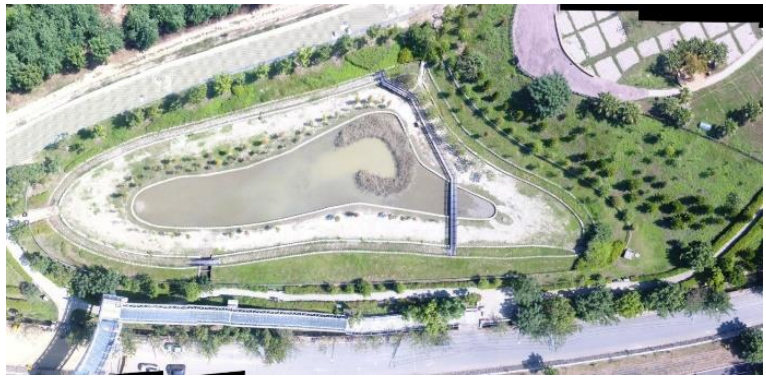
圖 14 維管階段環境現勘紀錄圖(範例)

| 工程地點 | 成效評估與後續改善建議 |
|---|---|
| 水質淨化設施<br>(第二批次) | 7. 工區範圍的植被生長狀況良好，水域環境已發育成近似自然環境。<br>8. 園區內移植喬木為光蠟樹，目前生長情形良好。<br>9. 移除步道邊 2 株剛發芽之小葉欖仁(外來種)。<br>10. 周邊喬木密度稍低，建議補植，增加鳥類棲息機會。<br>11. 氧化潭周邊的灌木有過度修剪情形，建議減少修剪，維持自然型態。<br>12. 建議定期清洗沉澱池、礫間淨化池與步道等設施，以維持水質淨化與透水功效。 |

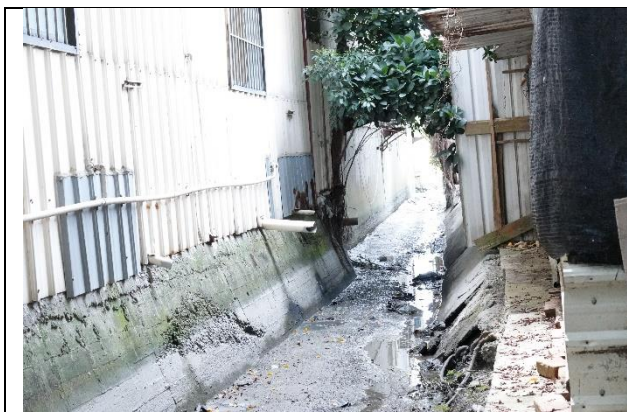
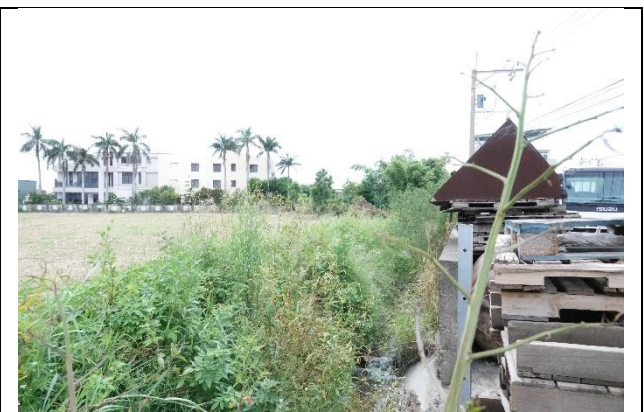
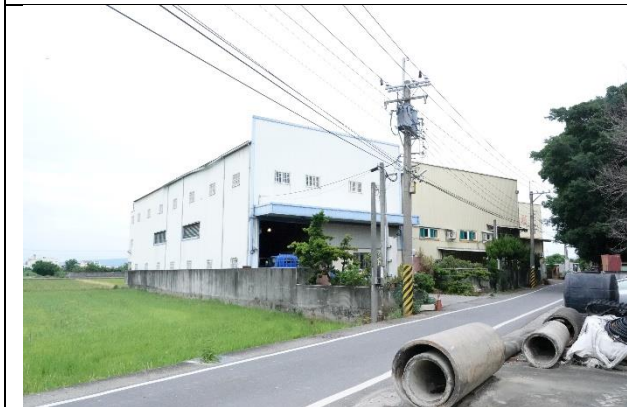
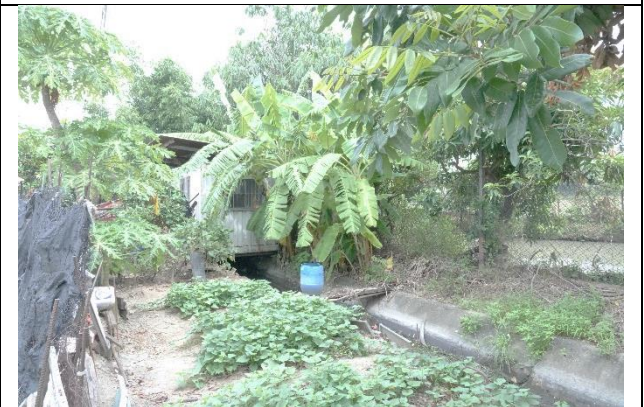
水尾支線環境照

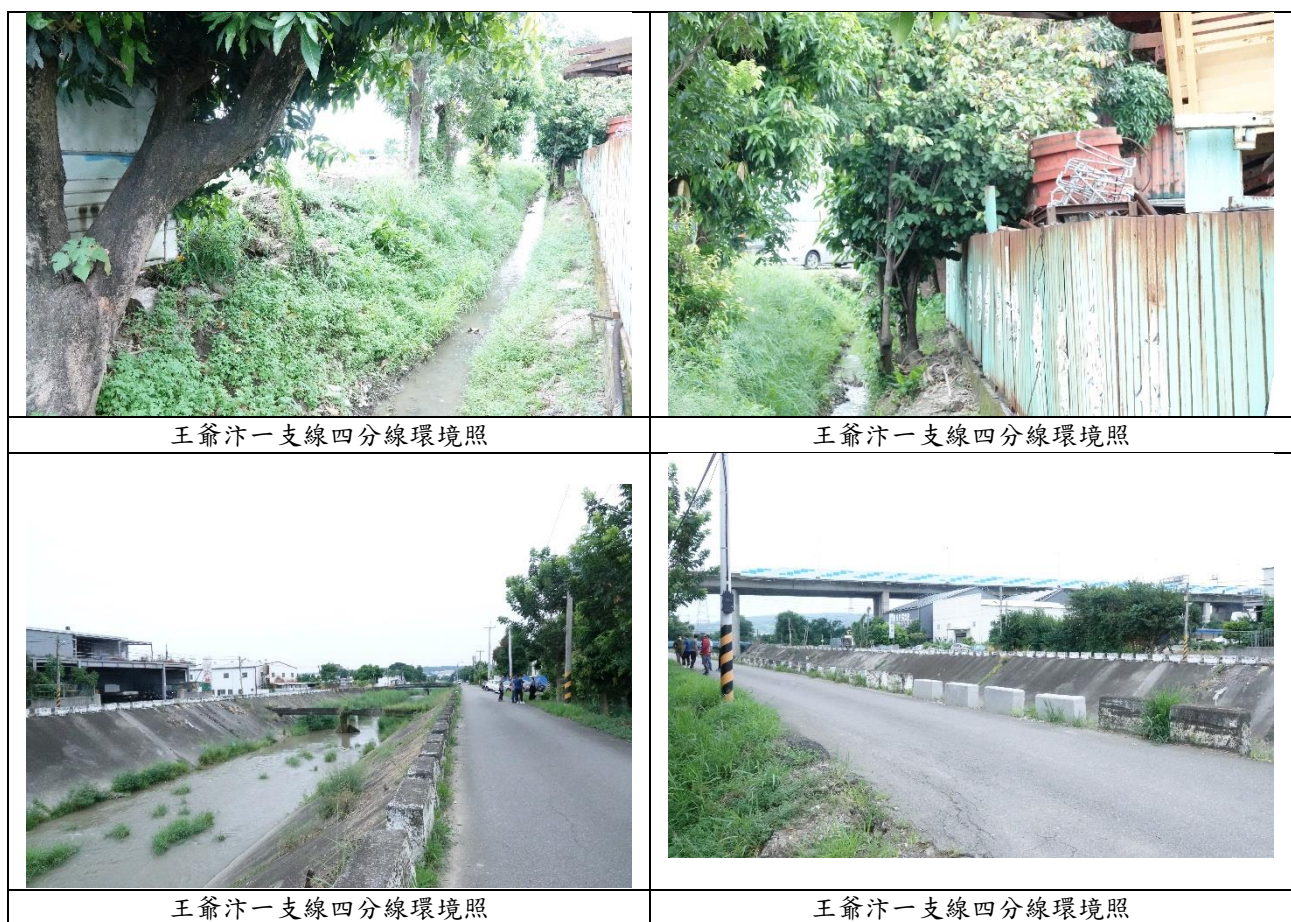
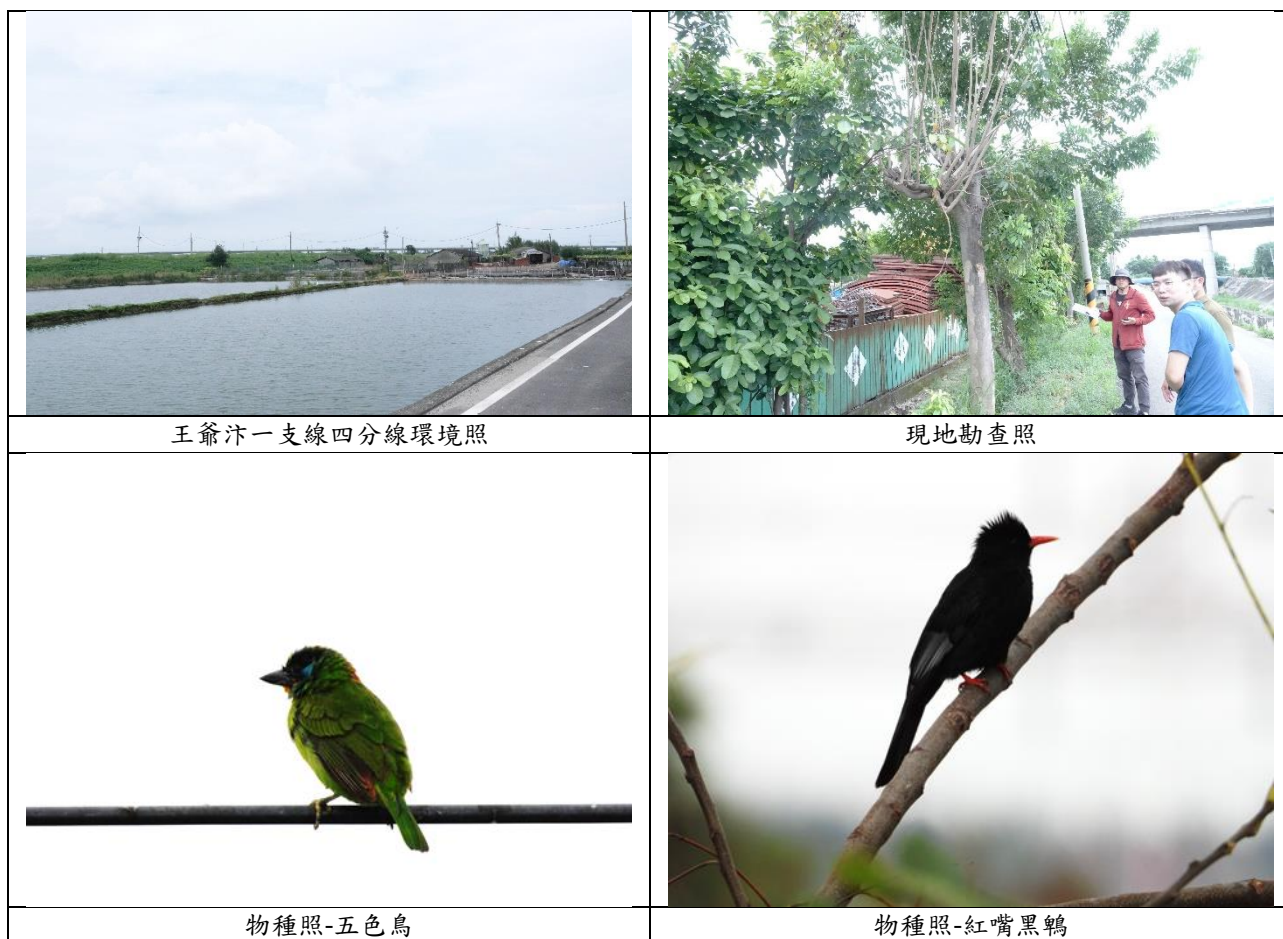
圖 17 王爺汴一支線四分線工區環境現況照及勘查紀錄照

本工程於民國 114 年 8 月 27 日辦理現地勘查，施工區域周圍的環境主要為農耕地、工廠用地，並鄰近烏溪，工程範圍沿線有多棵疑為民眾自行栽種之果樹在圳路兩側。工程內容主要為解決通水斷面不足及修復損壞之乾砌石護岸，渠道主要為農田圳路，非自然溪流故無明顯水生生物棲息，故未進行水域棲地評估，工區範圍亦無特殊物種可利用之棲息環境。期間，紀錄到共計 22 種動物物種(詳參附錄五)，包含紅鳩、白尾八哥、小白鷺、紅嘴黑鵯及五色鳥等，皆屬於農村常見物種，無發現保全對象。

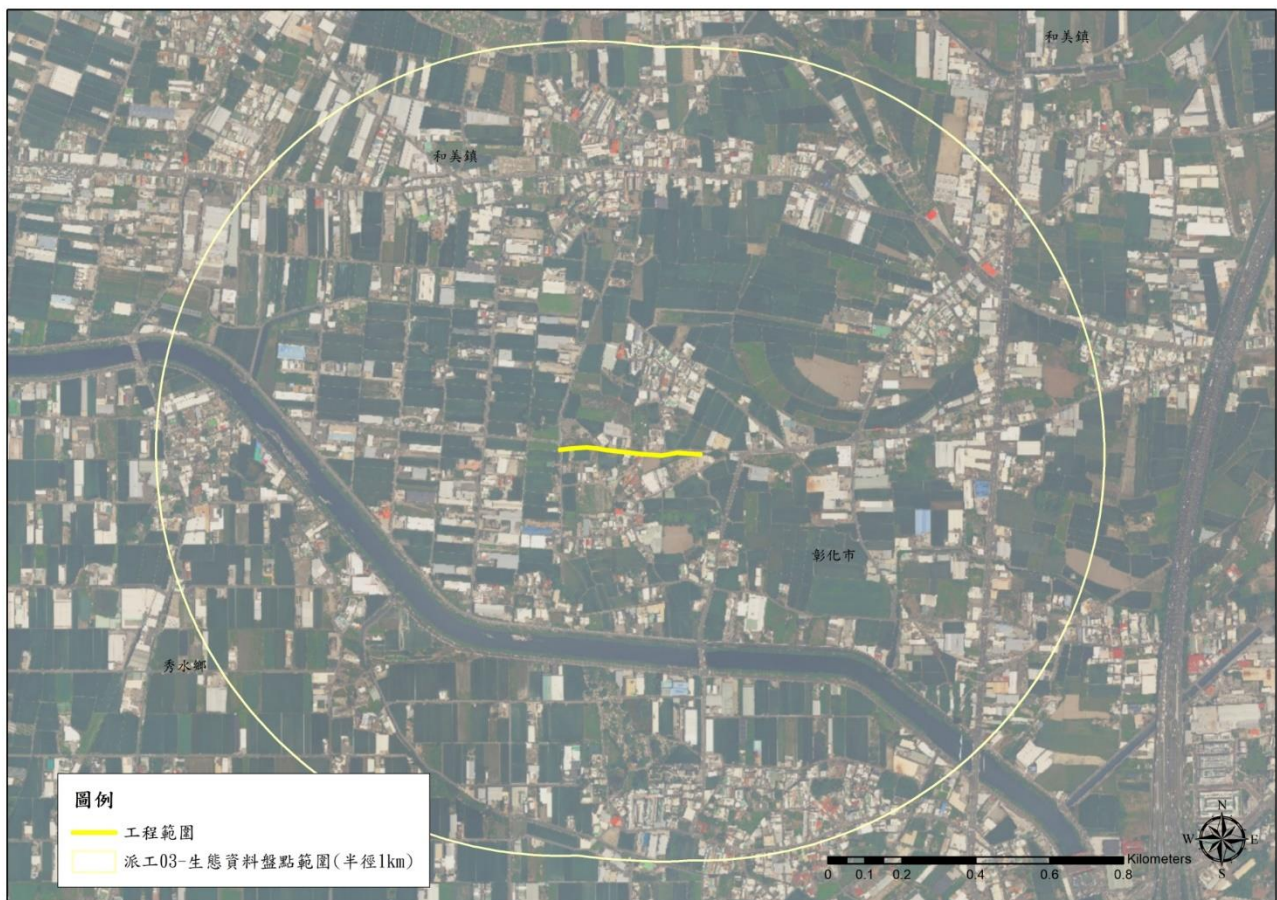
圖 18 水尾支線之環境敏感地區套疊圖

本計畫參考「農業部農田水利署生態檢核注意事項」之生態敏感區判斷，套疊法定公告自然保護區、關注物種及國土生態綠網等圖資以確認工程範圍無涉及生態環境保育等敏感區域。預定治理區經圖層套疊後如圖 18 及圖 19、表 15 及表 16 所示，水尾支線工區鄰近無任何敏感圖層，王爺汴一支線四分線接近於 e-Bird 水鳥熱點、國土綠網關注河川、國土綠網保育軸帶以及石虎分布模擬圖等 4 個環境敏感地區。

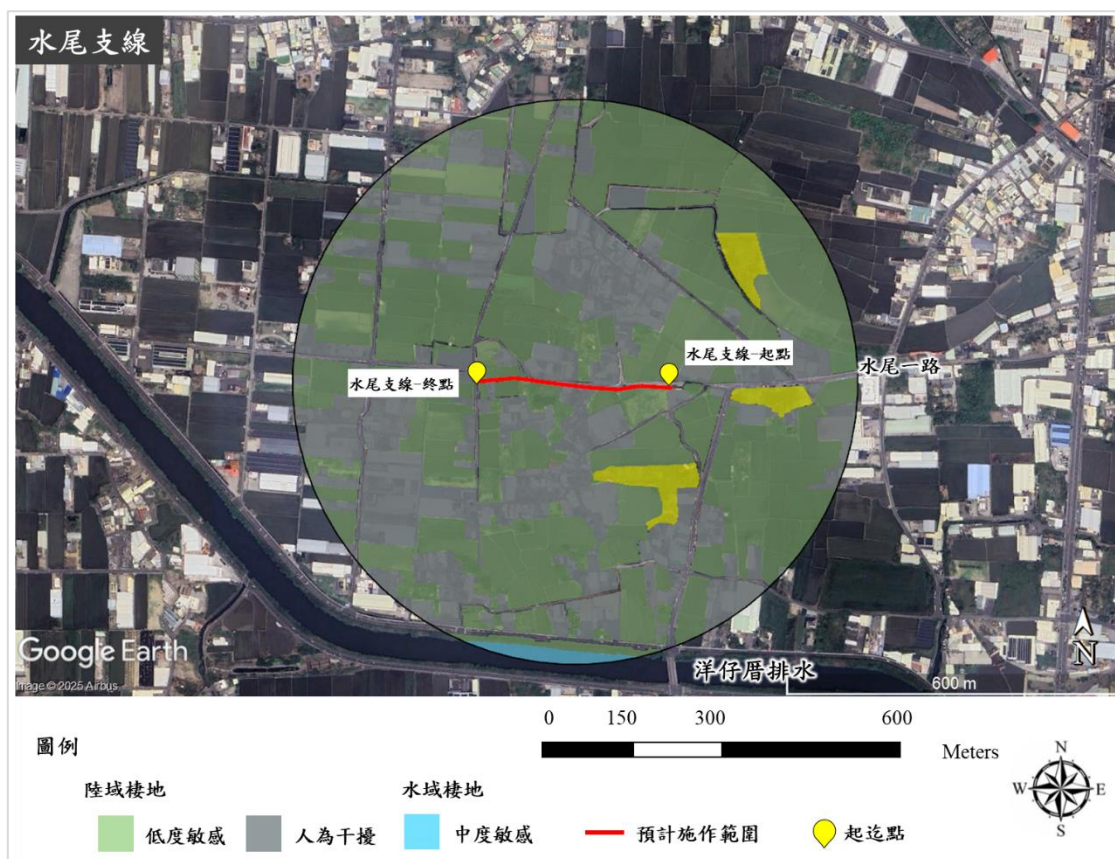
圖 20 水尾支線工程之生態關注區域圖

水尾支線施工區域沿線環境主要為農耕地、住宅及工廠，故定義為低度敏感區及人為干擾區，工區起點東側發現三處雜樹林，以灌木樹群為主，隱密可提供生物遮蔽處，故定義為中度敏感區。

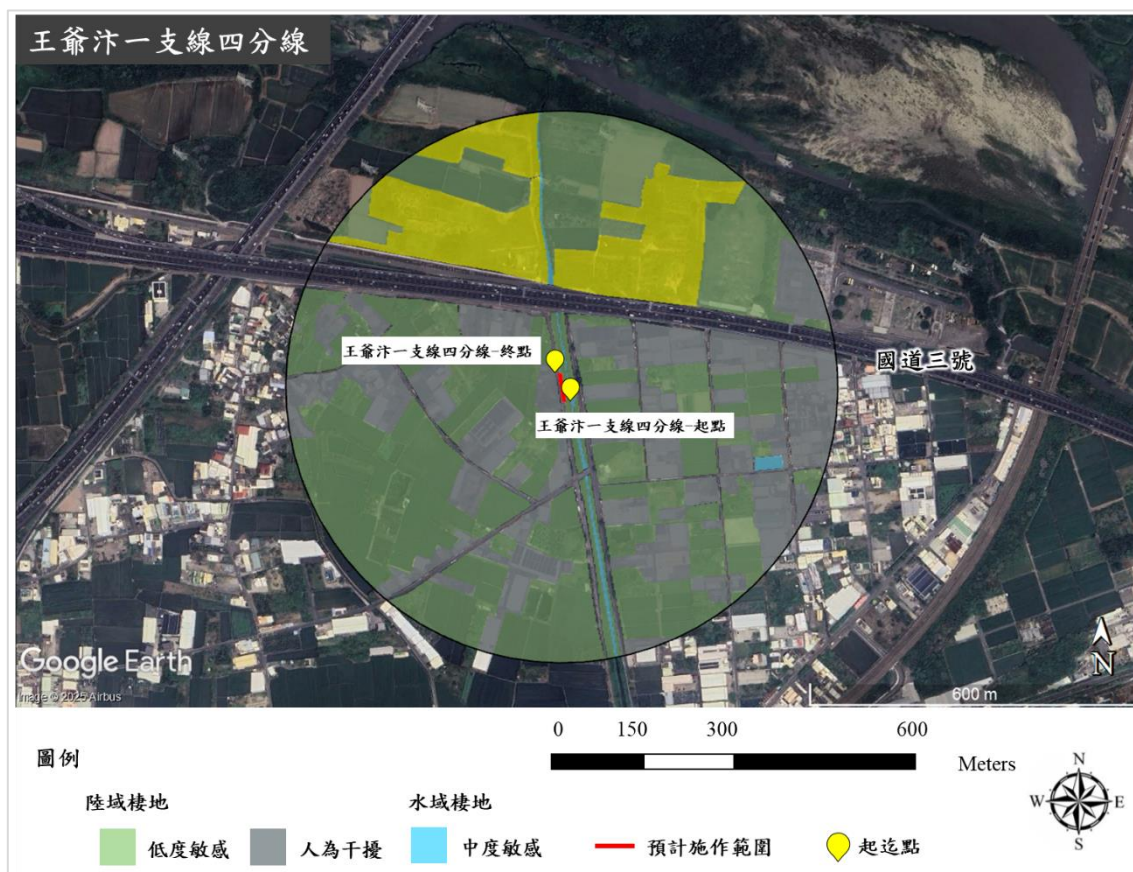
圖 21 王爺汙一支線四分線工程之生態關注區域圖

王爺汴一支線四分線施工區域西側主要為工廠用地，東側為大竹排水溝，故定義為低度敏感區及人為干擾區，工區北側鄰近烏溪以及國道三號旁為農耕地及雜木林，雖有人為干擾活動(農地耕作)，但鄰近水域環境仍適合多種生物棲息，故定義為中度敏感區。

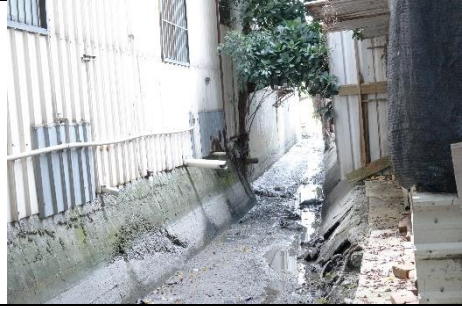
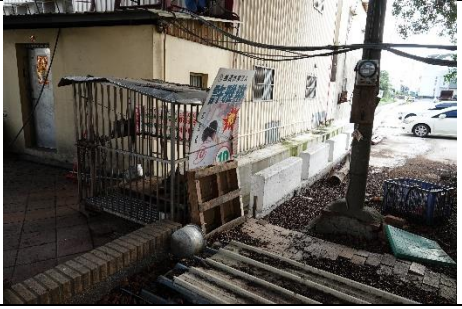
| 施工前 (114 年 8 月 27 日) | 竣工後 (115 年 5 月 15 日) |
|---|---|
| 位置：工程起點<br>說明：圳路兩側民宅與臨時性結構物 | 位置：工程起點<br>說明：圳路一側民宅，另一側臨時性結構物已移除 |

而王爺汴一支線四分線工程範圍主要位於既有水防道路及工廠外牆周邊，屬高度人為利用環境，天然棲地資源較有限。由施工前後現地照片可見，工程完成後圳路通水功能及周邊環境已恢復穩定，施工擾動範圍亦集中於既有圳體，未造成周邊土地利用型態明顯改變。整體環境仍維持道路、水域及零星綠帶共存之農村景觀型態，棲地功能已逐步恢復。此外，施工完成後周邊植生已逐漸恢復生長，既有環境可提供一般農村常見鳥類、小型動物活動空間，顯示本案施工對區域生態環境影響輕微，整體棲地復原情形尚屬良好。

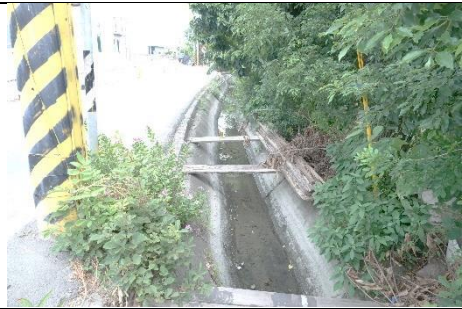
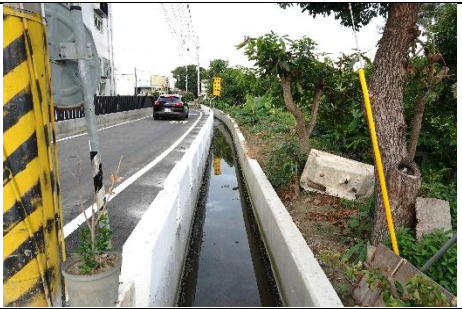
| 施工前 (114 年 8 月 27 日) | 竣工後 (115 年 5 月 15 日) |
|---|---|
| 位置：工程中段<br>說明：圳路改善前 | 位置：工程中段<br>說明：圳路改善後 |

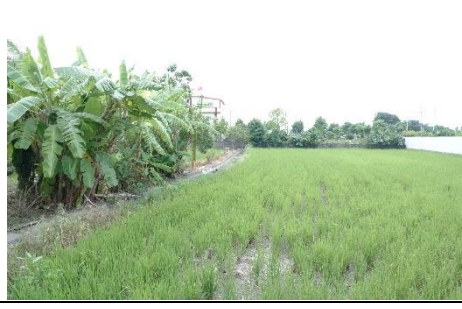
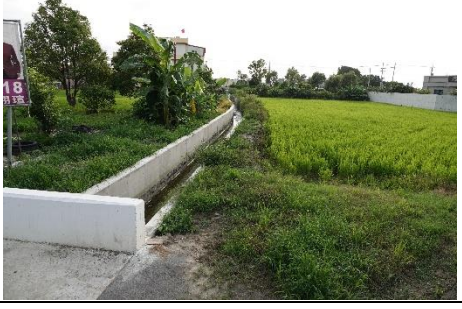
| 施工前 (114 年 8 月 27 日) | 竣工後 (115 年 5 月 15 日) |
|---|---|
| 位置：工程尾段<br>說明：圳路兩側農作 | 位置：工程尾段<br>說明：圳路兩側農作 |

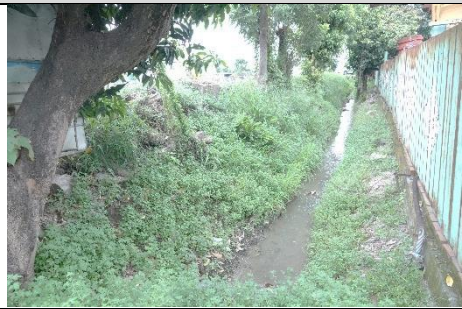
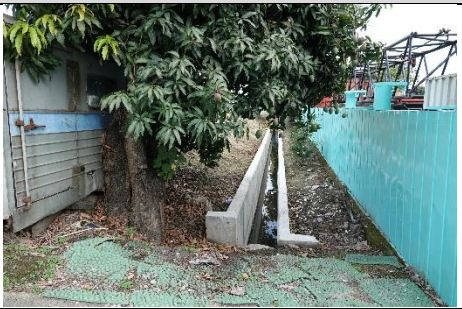
| 施工前 (114 年 8 月 27 日) | 竣工後 (115 年 5 月 15 日) |
|---|---|
| 位置：工程起點<br>說明：圳路兩側為道路與工廠鐵皮外牆 | 位置：工程起點<br>說明：圳路兩側為道路與工廠鐵皮外牆 |

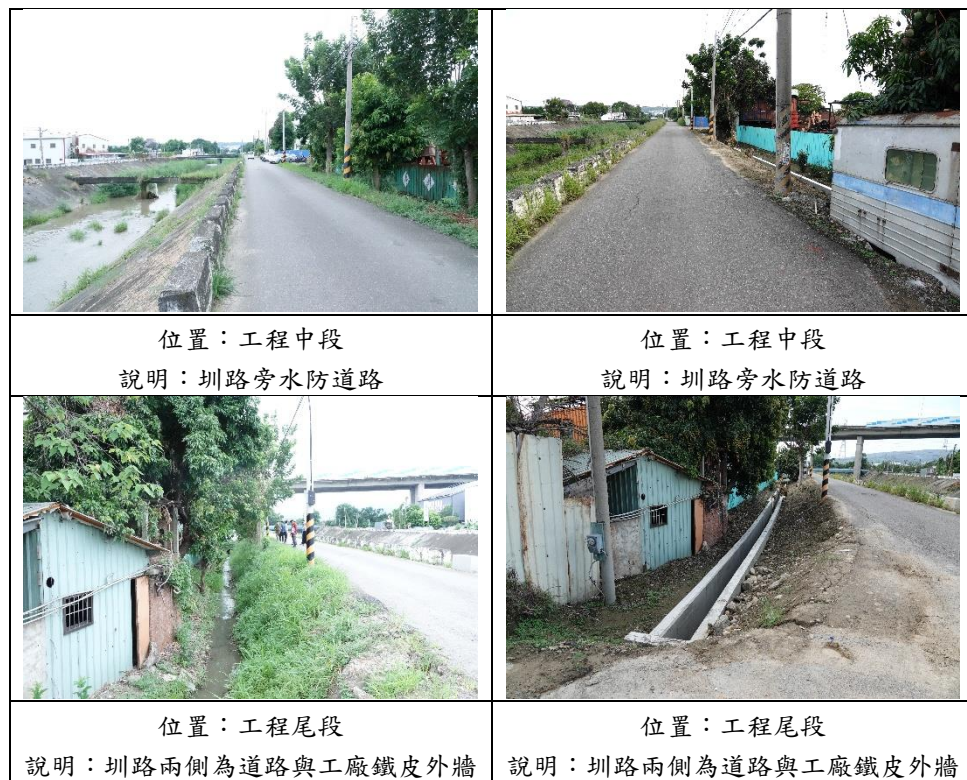
圖 24 王爺汴一支線四分線工程施工前後環境照

王爺汴一支線四分線工程範圍主要位於既有農田圳路及周邊農耕、工廠用地環境，現地調查所記錄物種多屬農村常見生物，整體生態敏感度較低，施工期間亦已透過設置動物逃生通道、減少施工擾動及避免夜間施工等措施降低工程影響，整體生態保育措施執行成效尚屬良好。後續建議定期巡查動物逃生通道(如圖 25 所示)功能是否完整，避免遭廢棄物(枯枝)堵塞而降低使用效益。

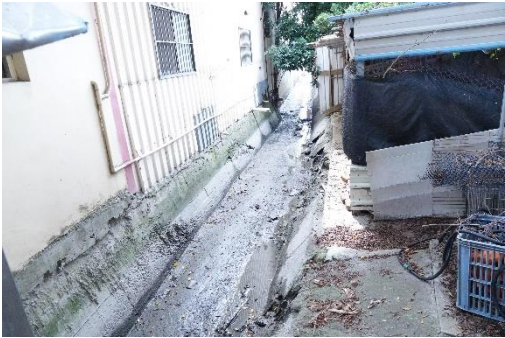
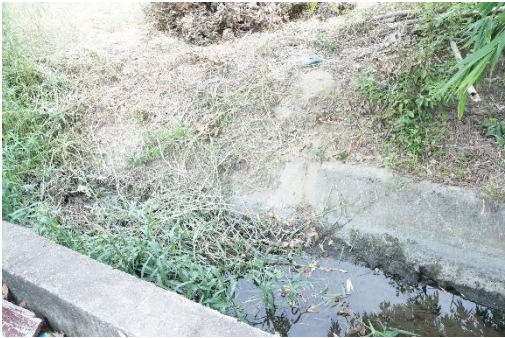
| <p>時間：114/8/27<br/>說明：工程起點，周圍工廠</p> | <p>時間：114/8/27<br/>說明：工程起點，農田渠道</p> |

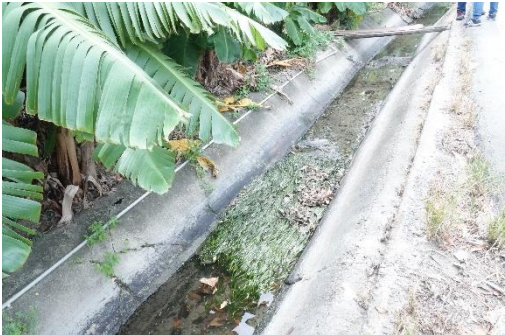
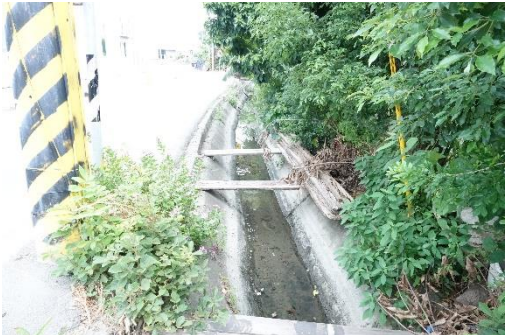
| <p>時間：114/8/27<br/>說明：工程中間段，周圍環境雜木林</p> | <p>時間：114/8/27<br/>說明：工程中間段，周圍環境雜木林</p> |

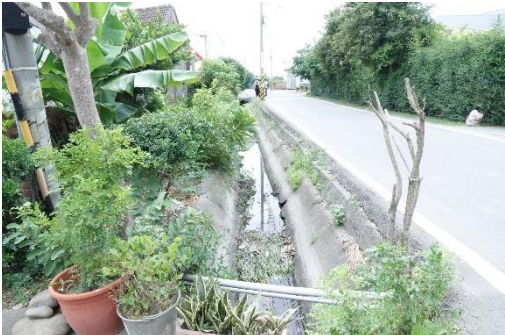
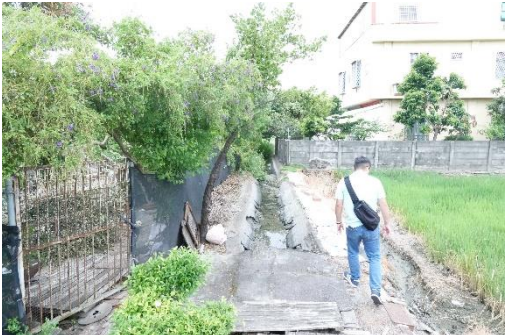
| <p>時間：114/8/27<br/>說明：工程中間段，周圍環境雜木林</p> | <p>時間：114/8/27<br/>說明：工程終點鄰近農田地、住家</p> |

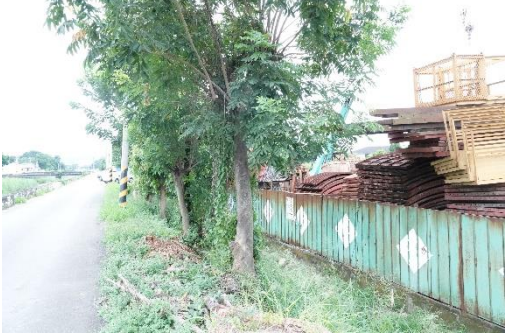
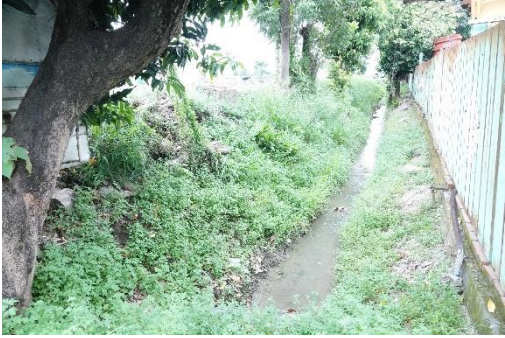
| <p>時間：114/8/27<br/>說明：工程終點，周圍工廠用地及保全大樹</p> | <p>時間：114/8/27<br/>說明：工程終點</p> |

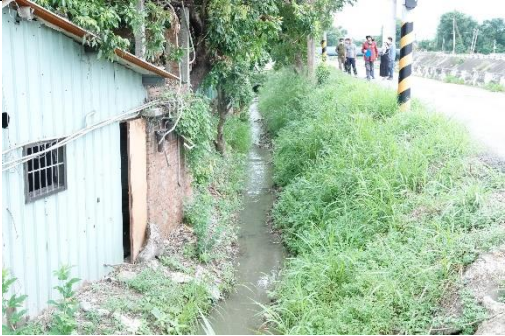
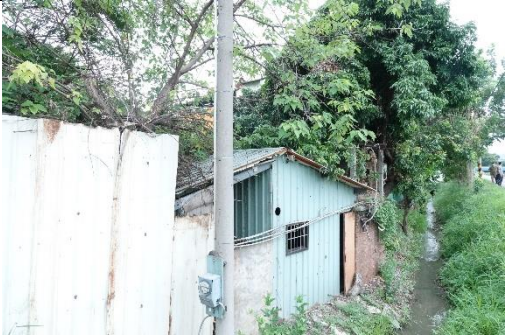
| <p>時間：114/8/27<br/>說明：工程起點，雜草樹木及工廠用地</p> | <p>時間：114/8/27<br/>說明：工程起點，工廠用地</p> |

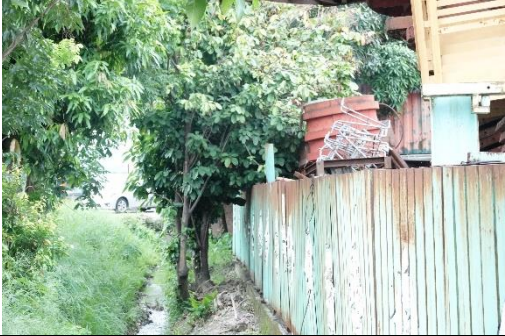
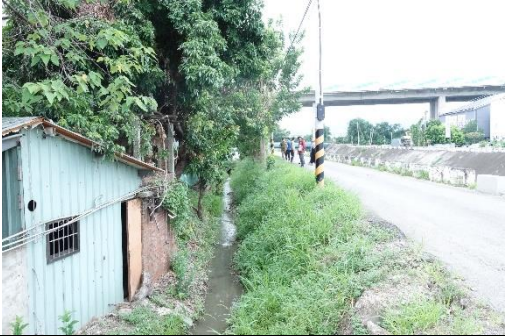
| <p>時間：114/8/27<br/>說明：工程中間段，保全大樹</p> | <p>時間：114/8/27<br/>說明：工程起點，工廠用地</p> |

| 項目 | 生態議題或生態保全對象 | 保育策略 | 生態保育原則 | 保育措施 |
|---|---|---|---|---|
| 2. | 【既有喬木】4 棵無患子、1 棵荔枝、3 棵芒果、2 棵蘋婆及 1 棵龍眼 | 迴避 | 保留工區及周圍原有樹種及植被 | 工程施作時迴避此 11 棵大樹，樹上標註以便施工人員辨認，防止破壞樹種。 |

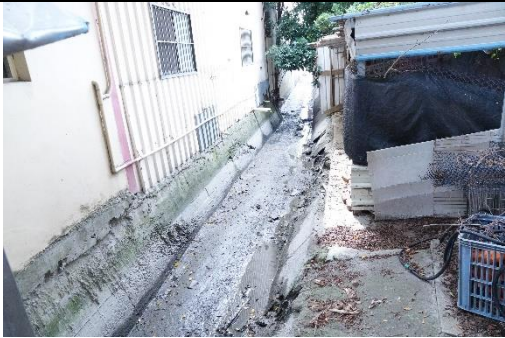
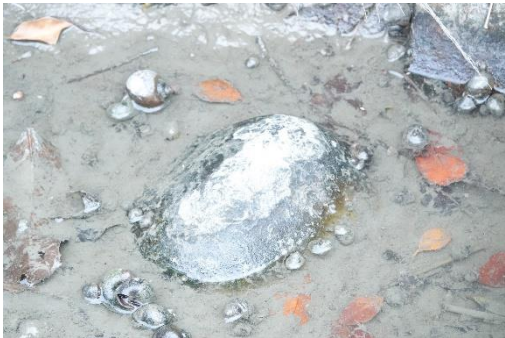
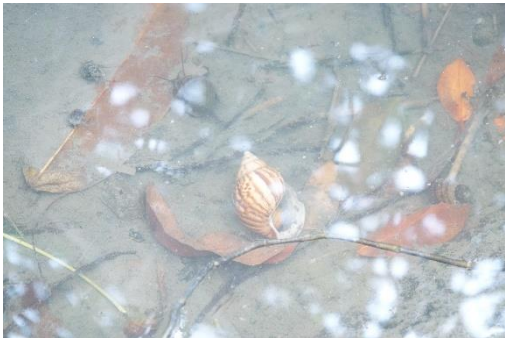
| D-3 現勘調查紀錄表 | | | 填寫單位 |
|---|---|---|---|
| <p>1. 棲地現況描述：</p> <p>工程區域周圍多為工廠及住宅，渠溝發現有蝸牛及龜殼。</p> | | | |

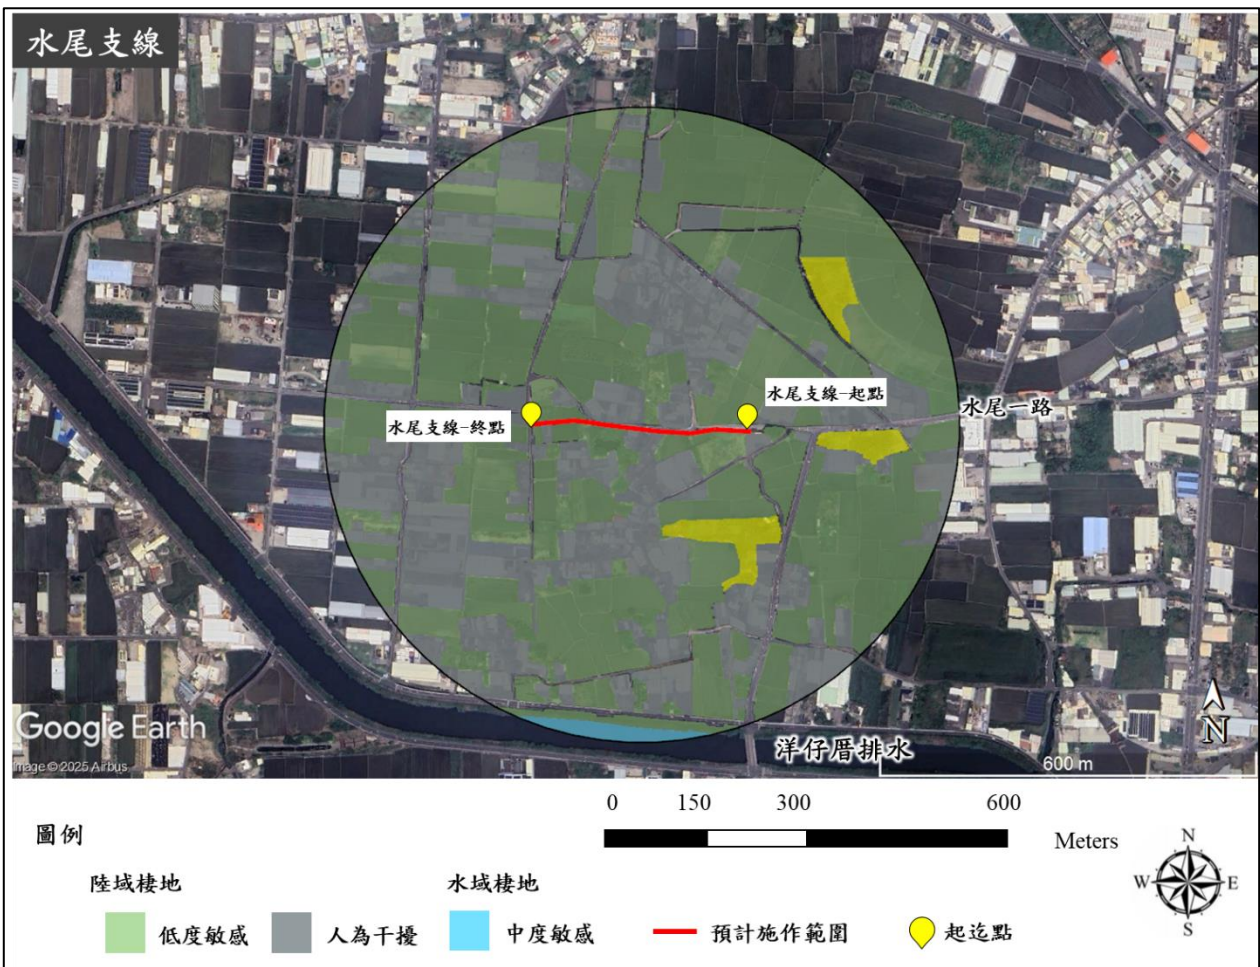
1. 生態關注區域圖：  
(生態關注區域圖繪製成果概述)

| 生態議題或生態保全對象 | 生態影響預測 | 生態保育對策 |
|---|---|---|
| 紅尾伯勞、紅隼、黑頭文鳥、小燕鷗、赤腹鷹及黑翅鳶 | 工區周圍為該物種潛在分布區域。 | <ul style="list-style-type: none"> <li>●【迴避】施工期程應盡可能避開關注物種之繁殖期。</li> <li>●【迴避】施工便道應採用既有道路，避免新闢施工便道增加對環境之影響，如需以周邊田地作為施工便道使用，施作或除草前，建議先針對長草區域進行擾動，避免造成誤傷。</li> <li>●【減輕】施工期間嚴格禁止施工人員驚嚇、捕捉或傷害野生動物。</li> </ul> |

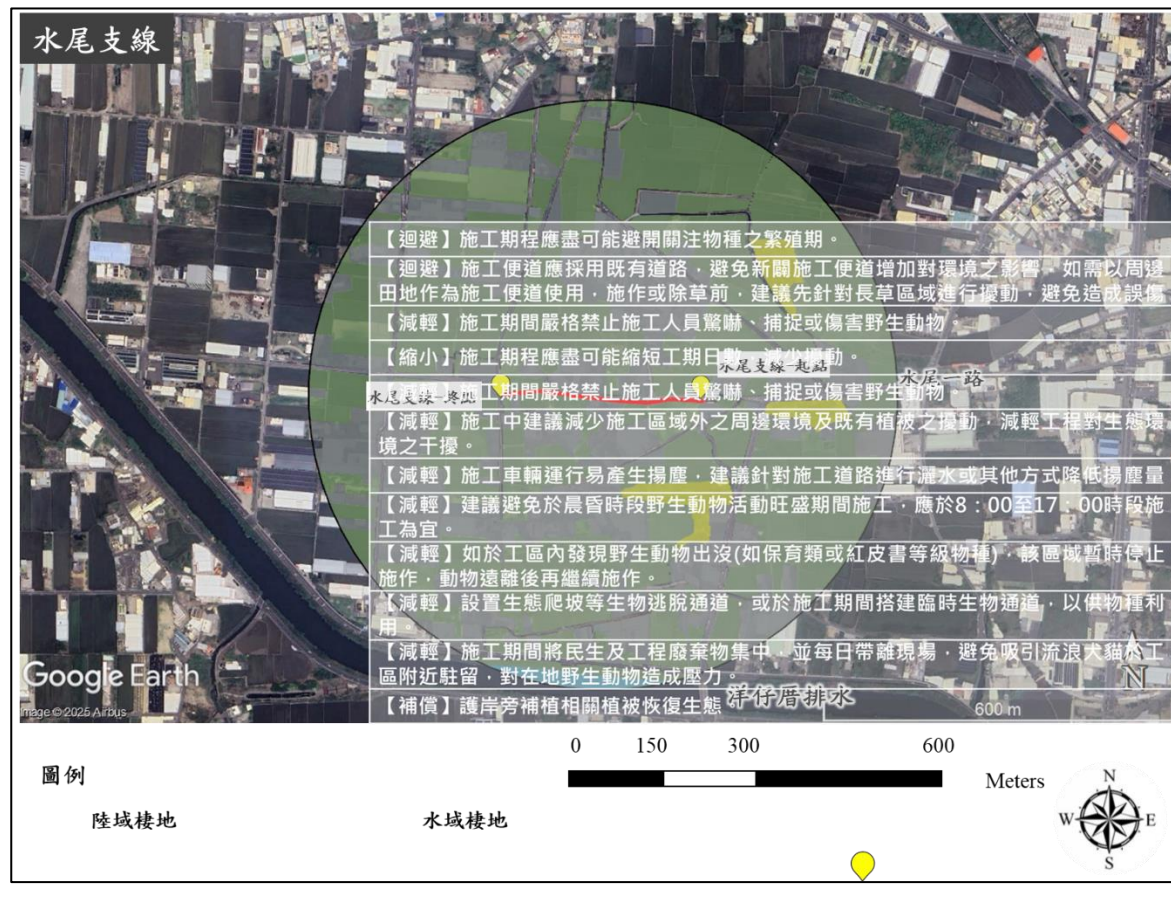
生態保育措施平面圖：

| 生態議題或生態保全對象 | 生態保育措施 | | | 參採情形 |
|---|---|---|---|---|
| 【棲息地連通性】施工便道對動物遷徙和棲息地連通性的影響。 | 補償 | 設置生態爬坡等生物逃脫通道 | 設置生態爬坡等生物逃脫通道，或於施工期間搭建臨時生物通道，以供物種利用。 | <input checked="" type="checkbox"/> 納入工程計畫方案<br><input type="checkbox"/> 未納入，原因：____ |

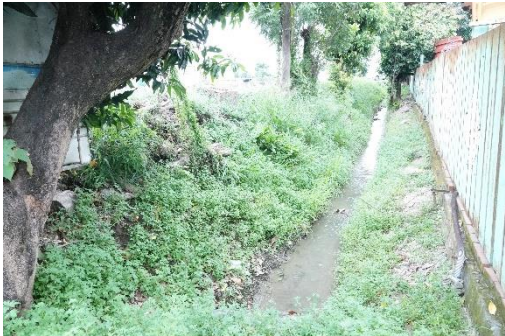
| D-3 現勘調查紀錄表 | | | 填寫單位 |
|---|---|---|---|
| <p>1. 棲地現況描述：</p> <p>工程區域周圍多為工廠用地，工區範圍有 11 棵大樹。</p> | | | |

| 生態議題或生態保全對象 | 生態影響預測 | 生態保育對策 |
|---|---|---|
| 4 棵無患子、1 棵荔枝、3 棵芒果、2 棵蘋婆及 1 棵龍眼 | 工區周圍有 11 棵保全大樹，於工程施作時，因作業不慎導致損壞 | <ul style="list-style-type: none"> <li>●【迴避】工程施作時迴避 11 棵大樹，樹上標註以便施工人員辨認，防止破壞樹種。</li> </ul> |

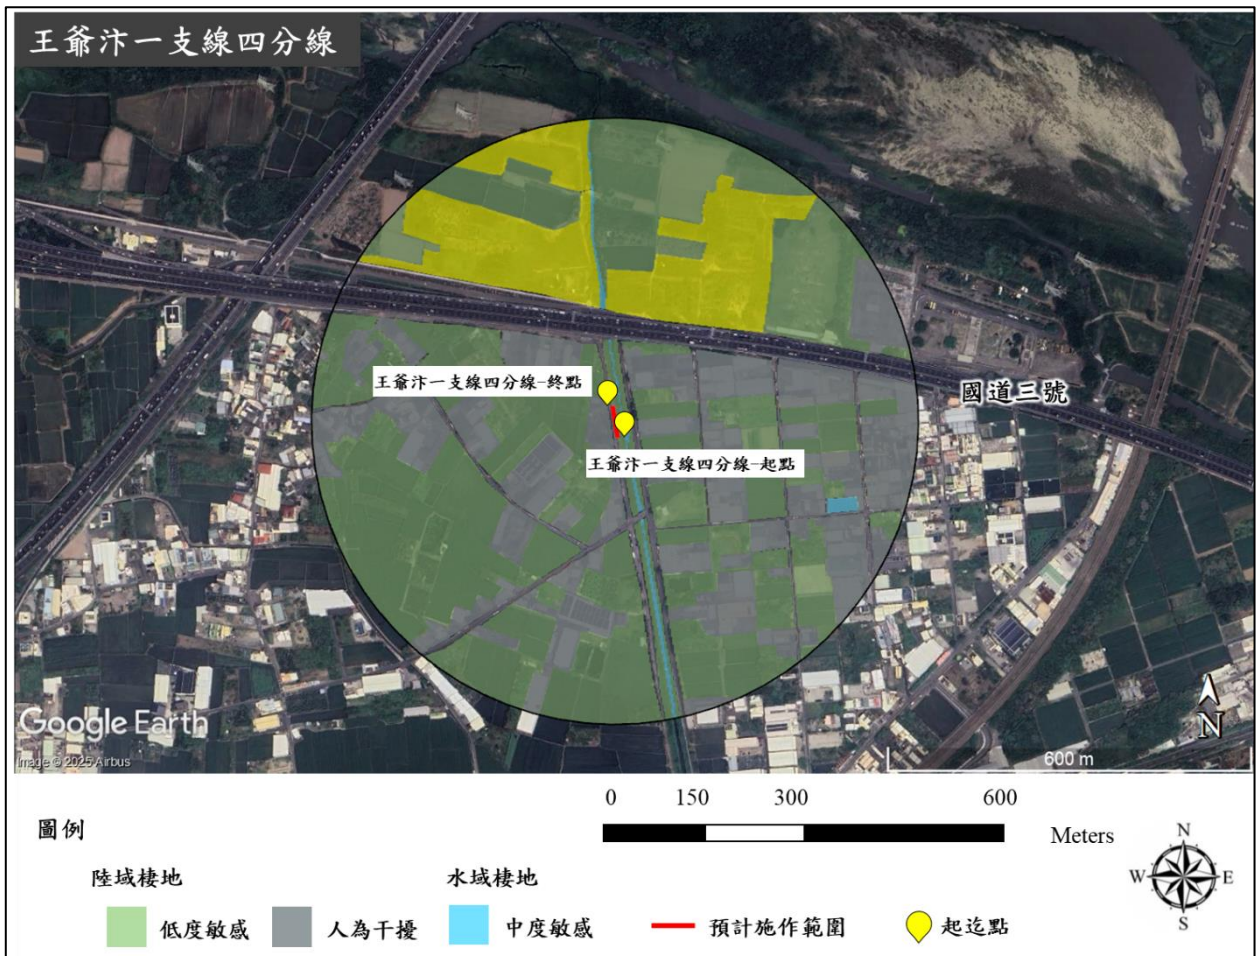
### 1. 生態關注區域圖：

| 生態議題或生態保全對象 | 生態影響預測 | 生態保育對策 |
|---|---|---|
| 紅尾伯勞、紅隼、彩鵲、領角鴉、野鴉魚鷹、灰面鵟鷹、黑翅鳶及大冠鷲 | 工區周圍為該物種潛在分布區域。 | <ul style="list-style-type: none"> <li>●【迴避】施工期應盡可能避開關注物種之繁殖期。</li> <li>●【迴避】施工便道應採用既有道路，避免新闢施工便道增加對環境之影響，如需以周邊田地作為施工便道使用，施作或除草前，建議先針對長草區域進行擾動，避免造成誤傷。</li> <li>●【減輕】施工期間嚴格禁止施工人員驚嚇、捕捉或傷害野生動物。</li> </ul> |

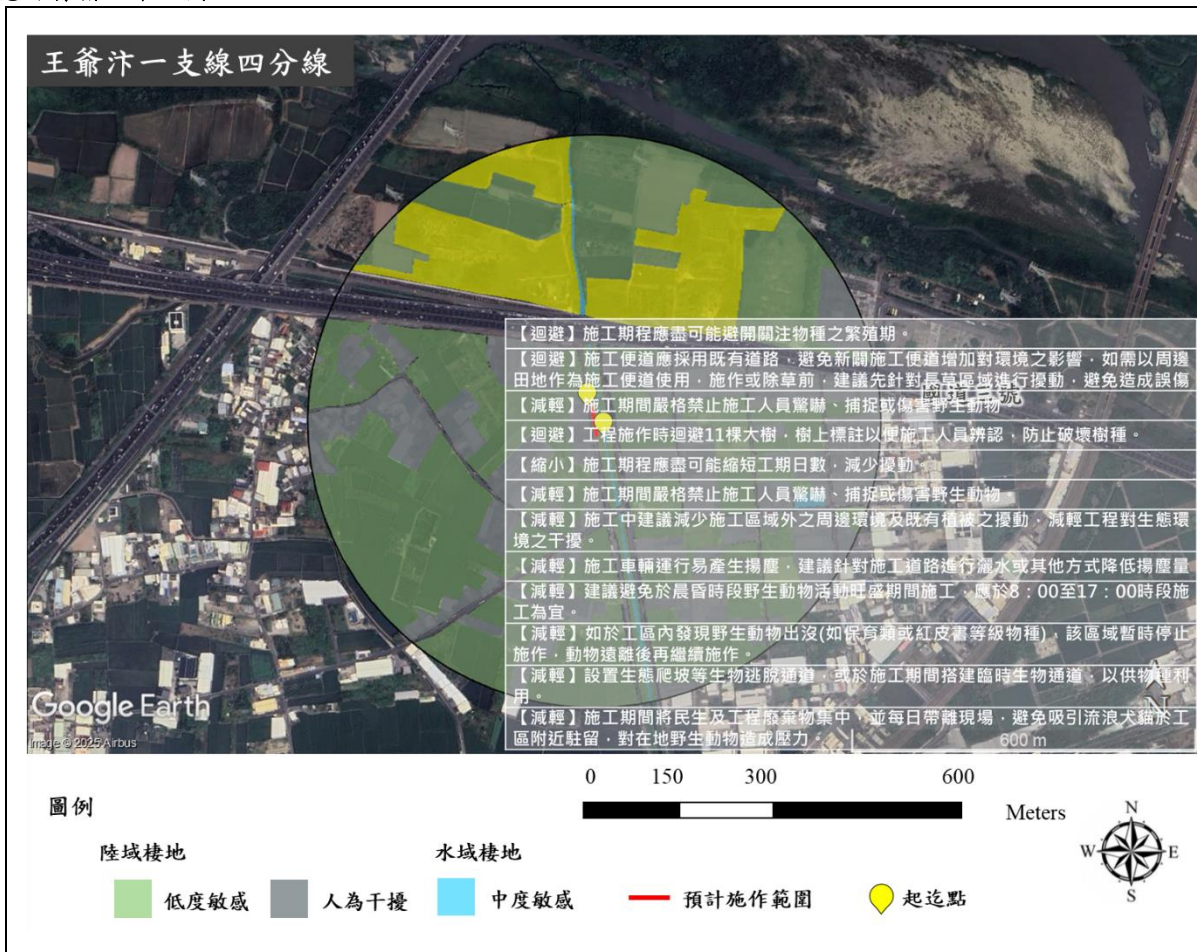
生態保育措施平面圖：

| 【關注物種】4 棵無患子、1 棵荔枝、3 棵芒果、2 棵蘋婆及 1 棵龍眼 | 迴避 | 保留工區及周圍原有樹種及植被 | 工程施作時迴避此 11 棵大樹，樹上標註以便施工人員辨認，防止破壞樹種。 | <input checked="" type="checkbox"/> 納入工程計畫方案<br><input type="checkbox"/> 未納入，原因：____ |

| 生態議題或生態保全對象 | 生態保育措施 | | | 參採情形 |
|---|---|---|---|---|
| 【棲息地連通性】施工便道對動物遷徙和棲息地連通性的影響。 | 補償 | 設置生態爬坡等生物逃脫通道 | 設置生態爬坡等生物逃脫通道，或於施工期間搭建臨時生物通道，以供物種利用。 | <input checked="" type="checkbox"/> 納入工程計畫方案<br><input type="checkbox"/> 未納入，原因:____ |

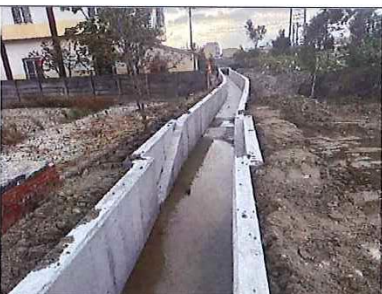
| W-3.2 施工中生態保育措施抽查表(監造) | | | | | 填寫單位<br>農業部農田水利署彰化管理處 | |
|---|---|---|---|---|---|---|
| 8. | 減輕 | 施工期間將民生及工程廢棄物集中，並每日帶離現場，避免吸引流浪犬貓於工區附近駐留，對在地野生動物造成壓力。 | <input checked="" type="checkbox"/> | <input type="checkbox"/> | <input type="checkbox"/> | <br>無棄置垃圾 |

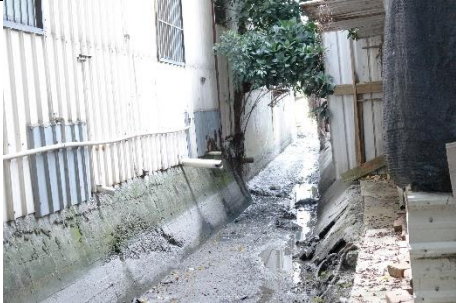
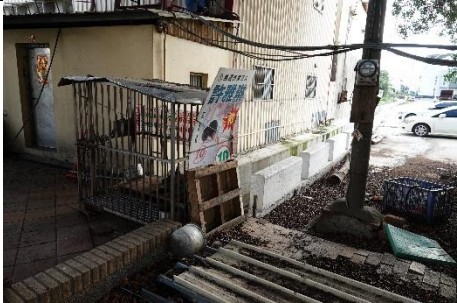
| <p><b>施工前</b></p> <p>日期：民國 114 年 8 月 27 日</p> <p>位置：工程起點</p> <p>說明：圳路兩側民宅與臨時性結構物</p> | | <p><b>竣工後</b></p> <p>日期：民國 115 年 5 月 15 日</p> <p>位置：工程起點</p> <p>說明：圳路一側民宅，另一側臨時性結構物已移除</p> | |

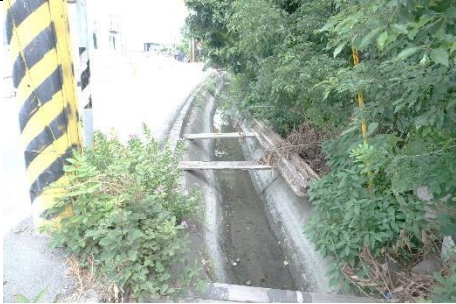
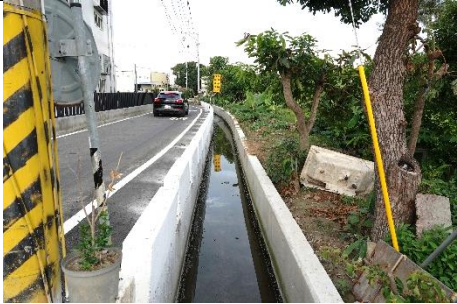
| <p><b>施工前</b></p> <p>日期：民國 114 年 8 月 27 日</p> <p>位置：工程中段</p> <p>說明：圳路改善前</p> | | <p><b>竣工後</b></p> <p>日期：民國 115 年 5 月 15 日</p> <p>位置：工程中段</p> <p>說明：圳路改善後</p> | |

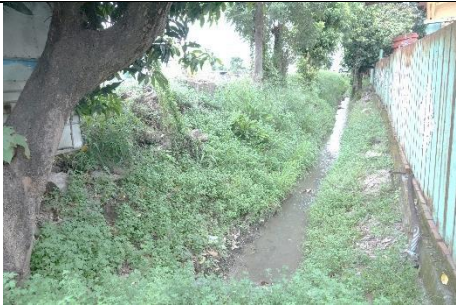
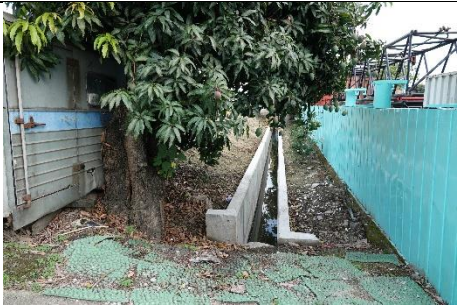
| <p><b>施工前</b><br/>日期：民國 114 年 8 月 27 日<br/>位置：工程起點<br/>說明：圳路兩側為道路與工廠鐵皮外牆</p> | | <p><b>竣工後</b><br/>日期：民國 115 年 5 月 15 日<br/>位置：工程起點<br/>說明：圳路兩側為道路與工廠鐵皮外牆</p> | |

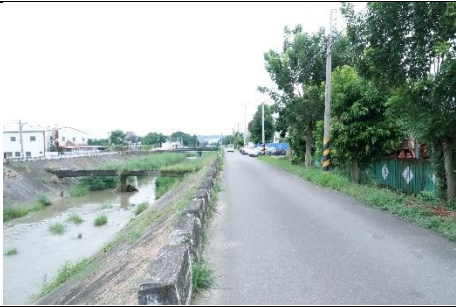
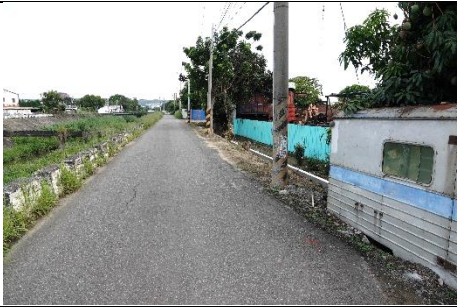
| <p><b>施工前</b><br/>日期：民國 114 年 8 月 27 日<br/>位置：工程中段<br/>說明：圳路旁水防道路</p> | | <p><b>竣工後</b><br/>日期：民國 115 年 5 月 15 日<br/>位置：工程中段<br/>說明：圳路旁水防道路</p> | |

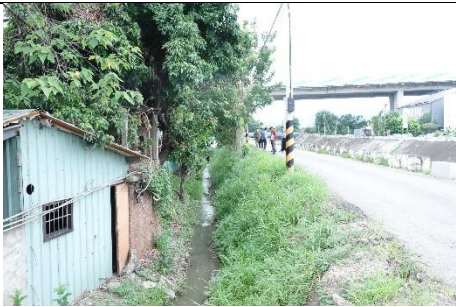
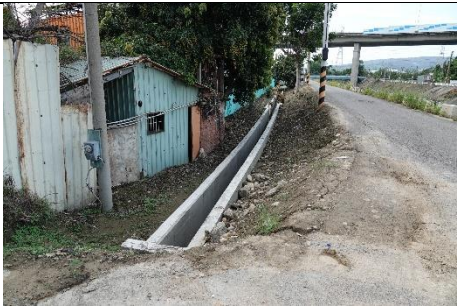
| <p><b>施工前</b></p> | | <p><b>竣工後</b></p> | |

| 日期：民國 114 年 8 月 27 日<br>位置：工程尾段<br>說明：圳路兩側為道路與工廠鐵皮外牆 | 日期：民國 115 年 5 月 15 日<br>位置：工程尾段<br>說明：圳路兩側為道路與工廠鐵皮外牆 |

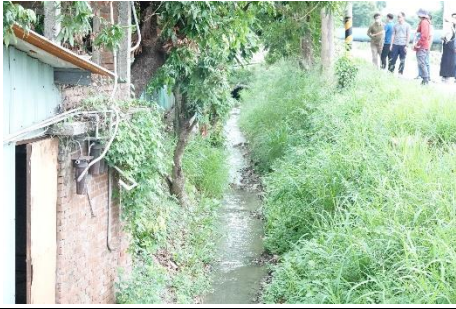
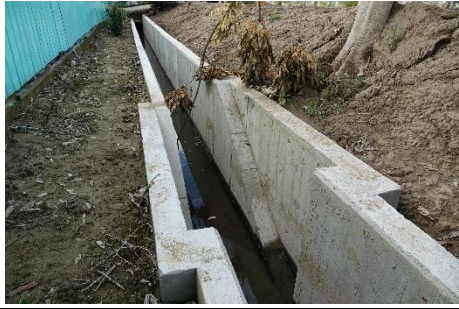
| <p style="text-align: center;"><b>施工前</b></p> <p>日期：民國 114 年 8 月 27 日</p> <p>位置：工程中段</p> <p>說明：既有圳路</p> | <p style="text-align: center;"><b>竣工後</b></p> <p>日期：民國 115 年 5 月 15 日</p> <p>位置：工程中段</p> <p>說明：圳路施作水泥緩坡作為生物逃脫通道</p> |

本工程施工區域主要位於既有農田圳路及周邊農耕環境，現地調查未發現保育類或高敏感物種，因此生態保育措施以降低施工干擾及維持既有棲地功能為主。其中，考量圳路改善後渠道型態較為平整，為避免小型動物誤入圳路後受困，本案以設置動物逃生通道作為主要生態友善措施，提供小型野生動物攀附及脫離圳路之空間，降低受困及溺斃風險。
