# 北幹一支小排 2-10 等改善工程

## 生態檢核報告書

委託單位： 農業部農田水利署彰化管理處

執行單位： 逢甲大學

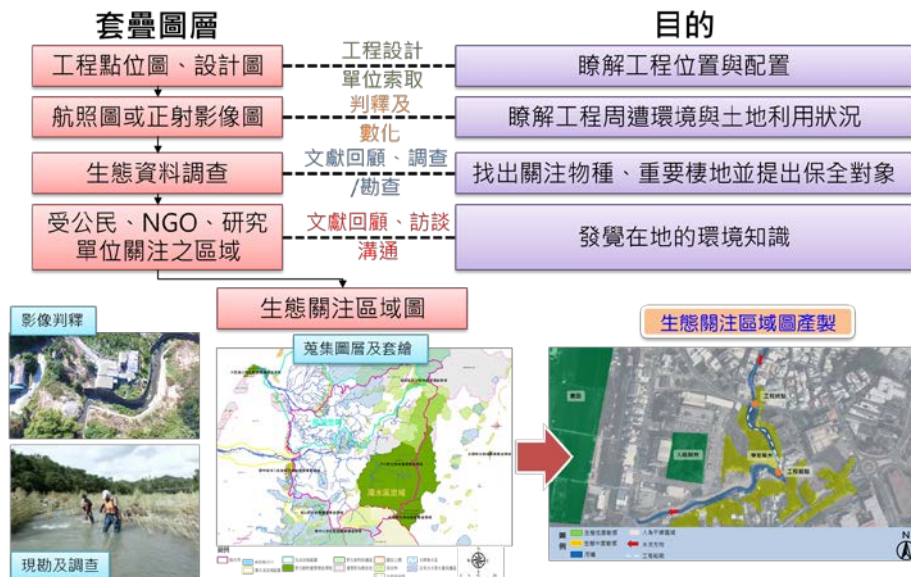
圖 6 生態關注區域圖繪製流程及範例圖

生態關注區域圖繪製時需先取得工程設計資訊，顯示主要工程與影響範圍之空間配置。可藉工程設計圖轉換成分析軟體可讀取之向量檔案，如設計圖尚未完成，則以 GPS 現場定位工程之座標，利用 Google Earth 或 ArcGIS 等軟體與現地調查結果套疊，呈現構造物長度、寬度等訊息，其中小尺度考量屬於地景中局部範圍內微棲地。其繪製流程、定義及範例如表 1 及圖 6 所示。

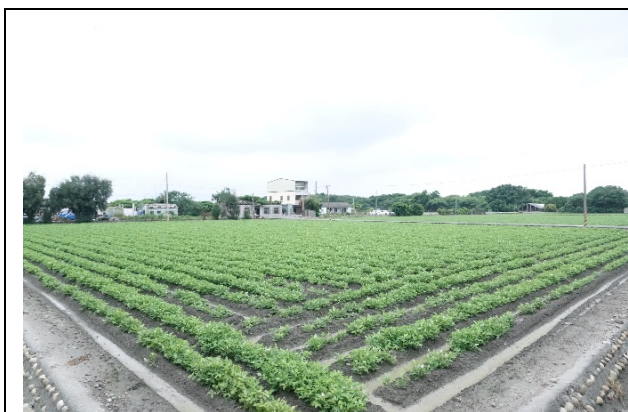
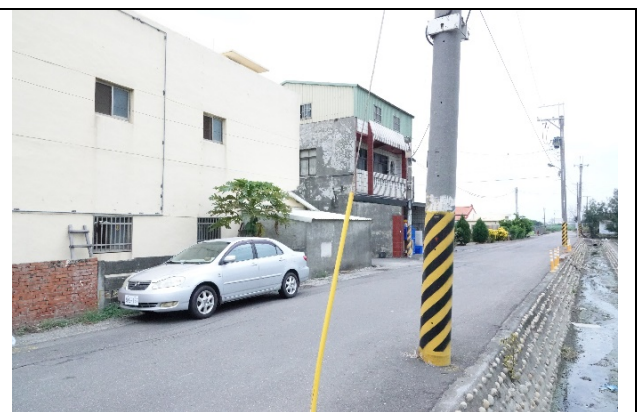
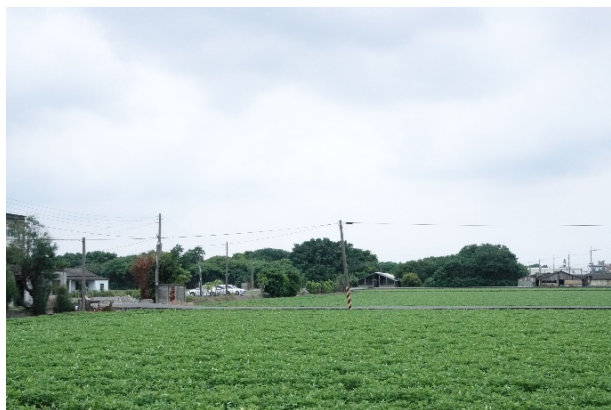
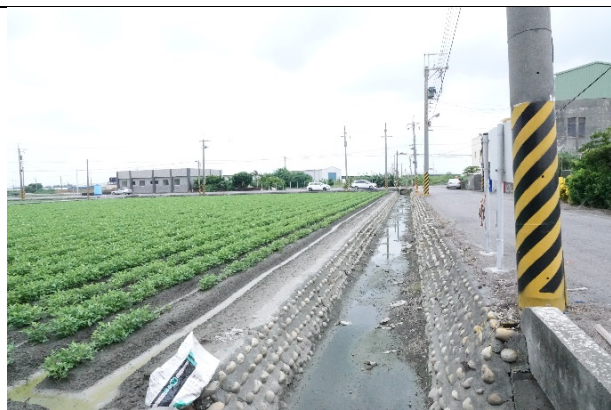
圖 10 北幹一支小排 2-10 工區環境現況照及勘查紀錄照

本工程於民國 114 年 8 月 27 日辦理現地勘查，施工區域周圍的環境主要為住宅、休耕農地及少部分雜木林，工程範圍沿線農地側多為雜草及零星喬木分布。工程內容主要為解決通水斷面不足及修復損壞之乾砌石護岸，渠道主要為農田圳路，非自然溪流故無明顯水生生物棲息，故未進行水域棲地評估，工區範圍亦無特殊物種可利用之棲息環境。期間，紀錄到共計 19 種動物物種(詳參附錄五)，包含大卷尾、紅鳩、小白鷺、隆背張口蟹及福壽螺等，皆屬於農村或感潮帶環境常見物種，無發現保全對象。

北幹一支小排環境照

生態資料盤點中屬關注物種之保育類動物多為鳥類(彩鷸及黑面琵鷺)，而工程範圍鄰近濱海地區，故應有水鳥在周邊棲息或覓食。工程範圍周邊主要為住宅，判斷非其主要棲地，但仍可能出現在工區周邊覓食，建議後續施工期間應注意是否在工區發現前述關注物種。此外，工區周邊有底棲生物(蟹類)活動，建議於施工期間應小心挖掘，如有發現活體，應先捕捉移至鄰近之圳溝或農田田埂野放即可。

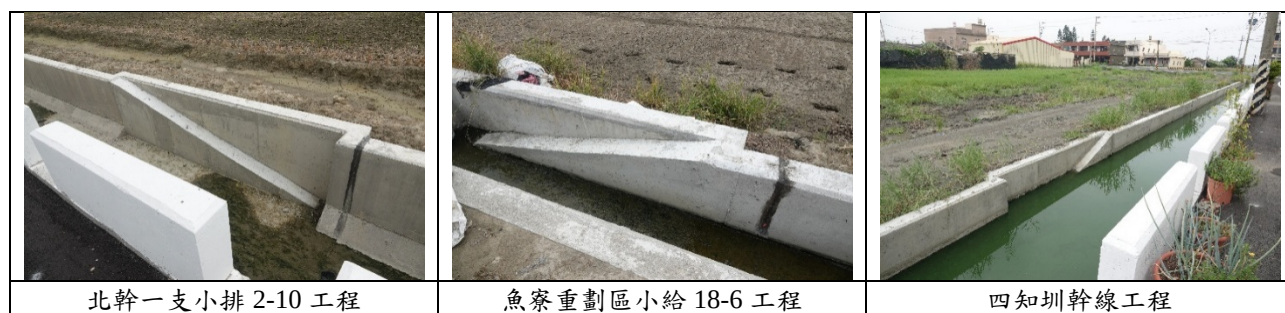
圖 26 北幹一支小排 2-10 等改善工程動物逃生通道記錄照

渠道改以混凝土構造後結構較為單一，後續應持續關注小型動物及蟹類誤入圳路後之逃生需求，並定期巡查動物逃生通道功能是否完整，避免遭枯枝或其他廢棄物堵塞而降低使用效益。此外，工區北側萬興排水溝雜木林、水域及東側魚塭旁雜木林為水鳥重要棲息與覓食環境，後續維護管理階段建議維持該等中度敏感區之植生與水域連續性，避免擾

動，並維持圳路兩側草生帶，以維持水鳥及小型動物之利用空間。未來如辦理鄰近圳路改善工程，建議於設計階段即納入渠底透水、局部多孔隙或緩坡設計，並優先保留既有雜木林與濱水綠帶，逐步提升本區圳路環境之生態友善性。
