# 舊圳支線小給 4 等改善工程

## 生態檢核報告書

委託單位： 農業部農田水利署彰化管理處

執行單位： 逢甲大學

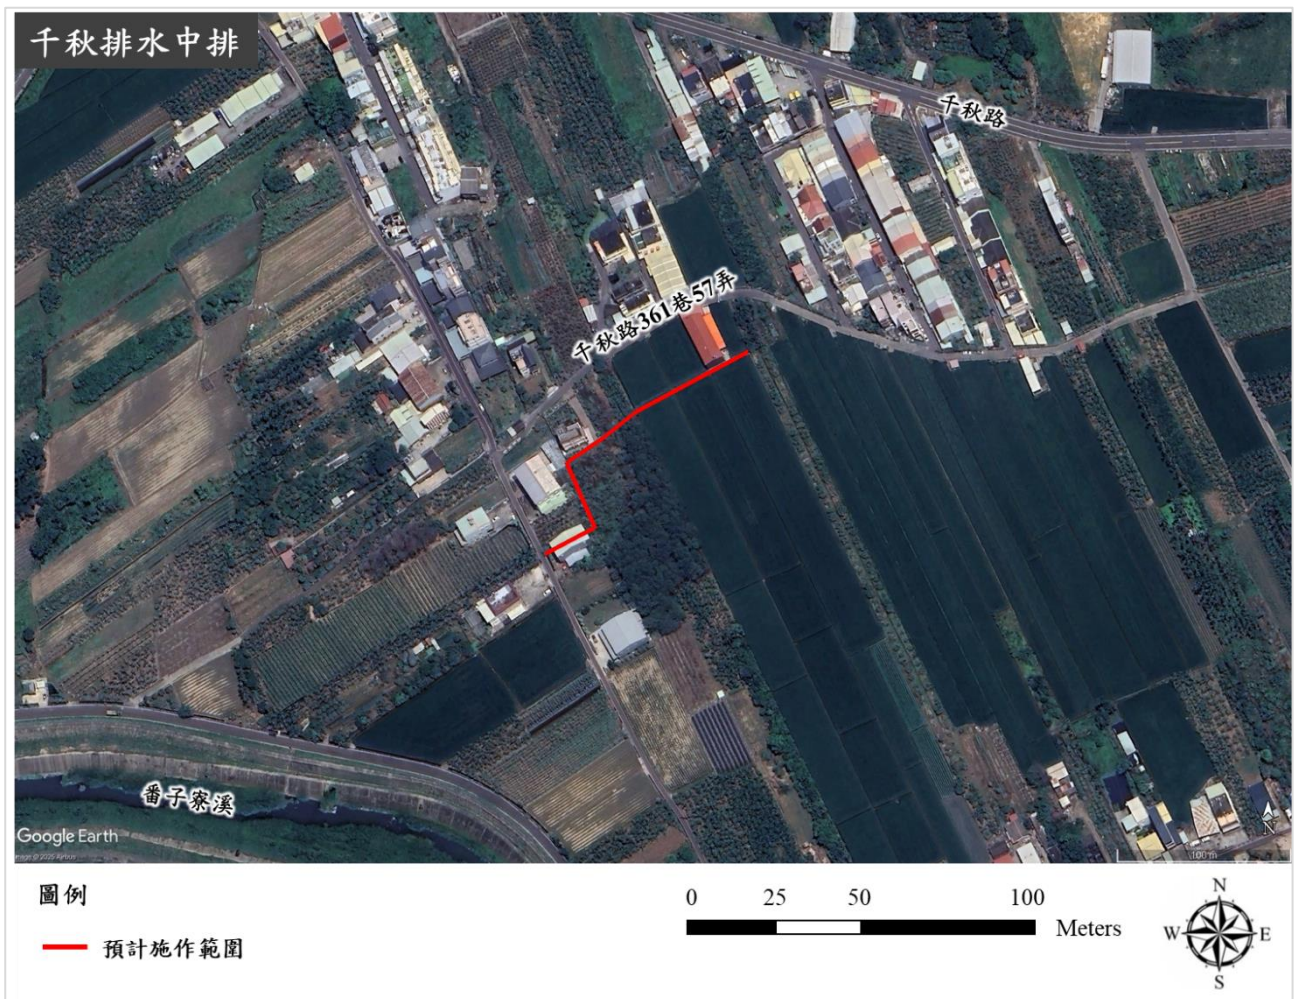
圖 1 千秋排水中排工程位置及範圍

本工程分為千秋排水中排及舊圳支線小給 4 兩分項工程，分別位於南投縣南投市及名間鄉。兩分項工程之工程目的皆為解決通水斷面不足及修復損壞之乾砌石護岸，渠道用途皆為灌溉及排水。工程完工後預計受益農耕面積共約 21 公頃，兩分項工程具體施作位置如圖 1 及圖 2 所示。

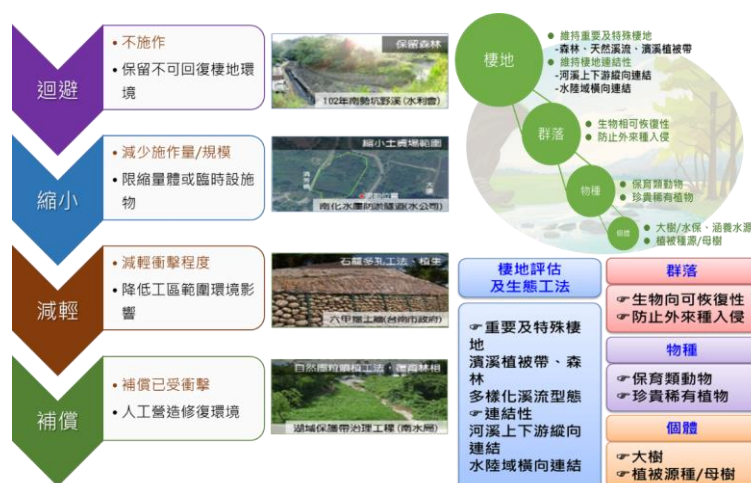
圖 5 生態保育原則示意圖

藉由基本資料蒐集及現場勘查之結果，針對工程可能對生態環境造成之影響與衝擊來擬定生態保育原則。保育原則之選擇，以干擾最少或儘可能避免負面生態影響之方式為優先，依循迴避、縮小、減輕與補償四個原則進行策略考量。工程位置及施工方法首先考量迴避生態保全對象或重要棲地等高度敏感區域，其次則盡量縮小影響範圍、減輕永久性負面效應，並針對受工程干擾的環境，積極研擬原地或異地補償等策略，以減少對環境的衝擊(如圖 5 所示)。

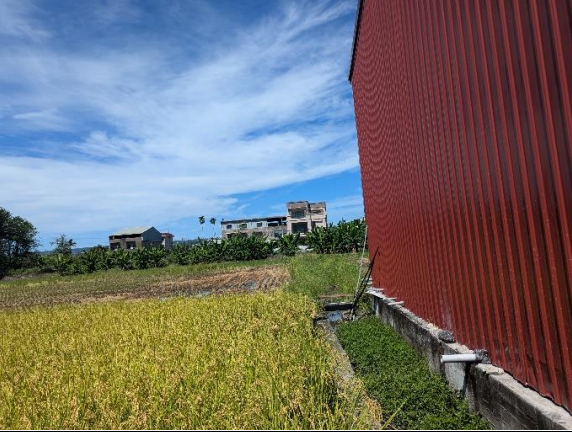
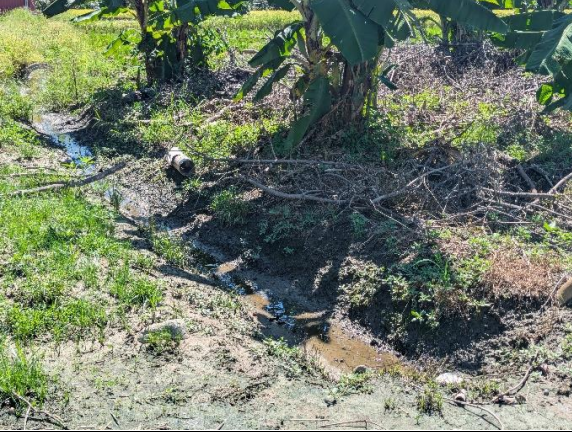
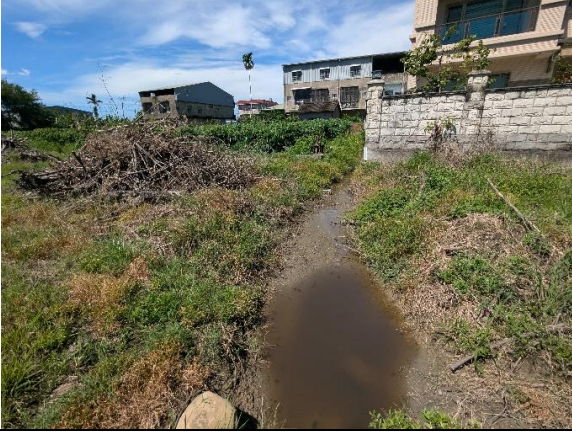
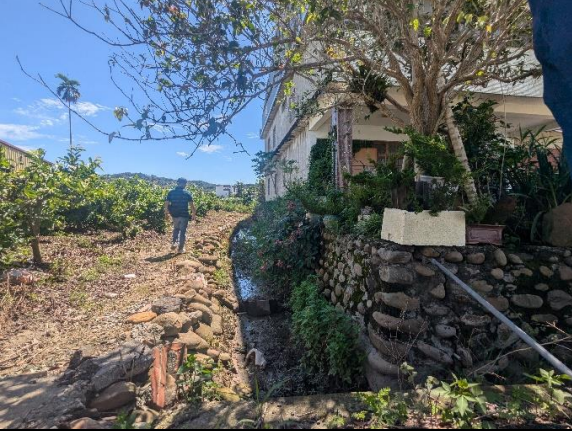
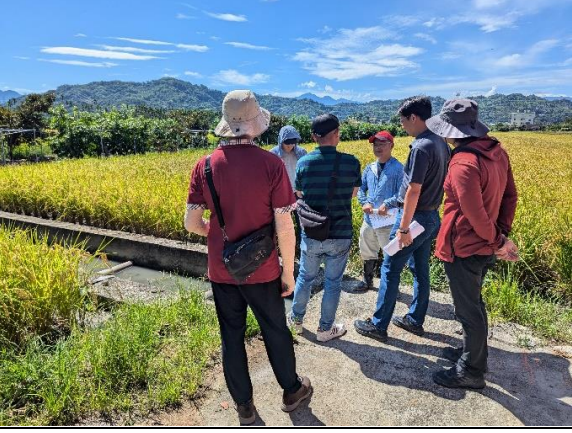
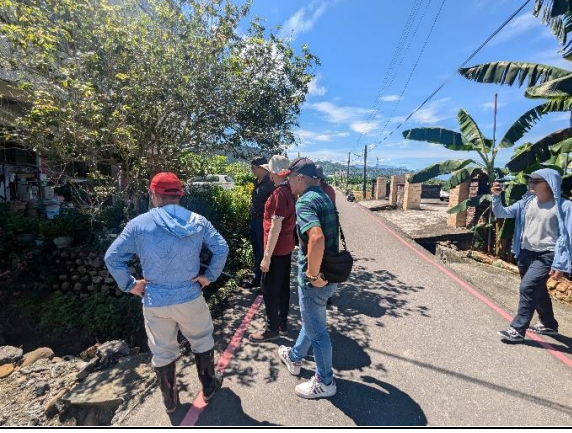
圖 18 千秋排水中排工區環境現況照及勘查紀錄照

| <p>千秋排水環境照</p> | <p>千秋排水環境照</p> |
| <p>現地勘查照</p> | <p>現地勘查照</p> |

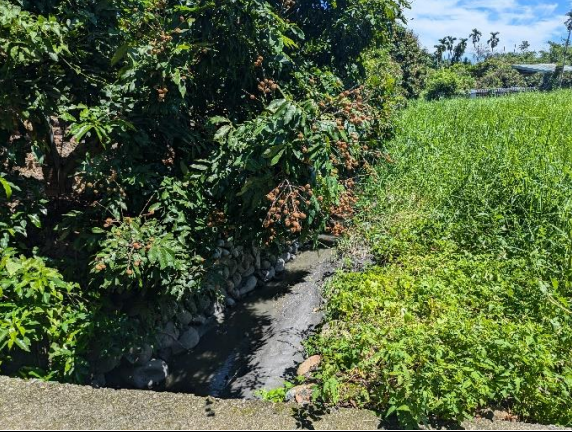
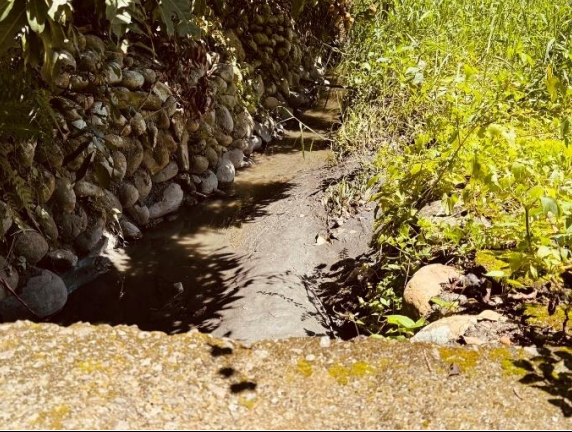
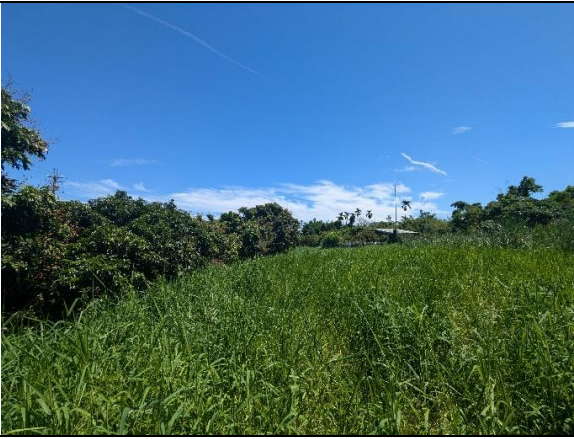
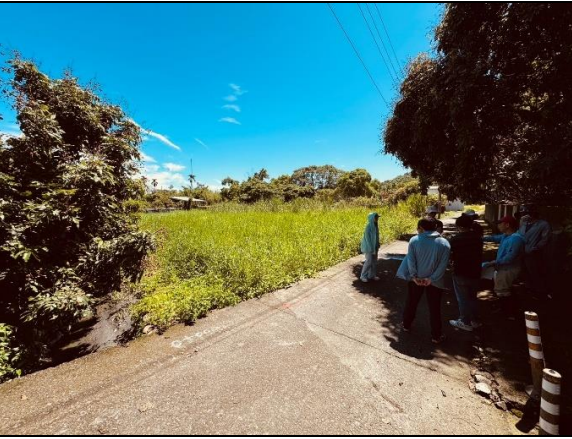
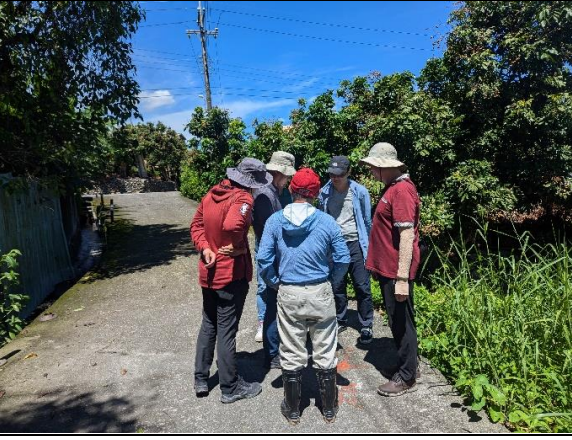
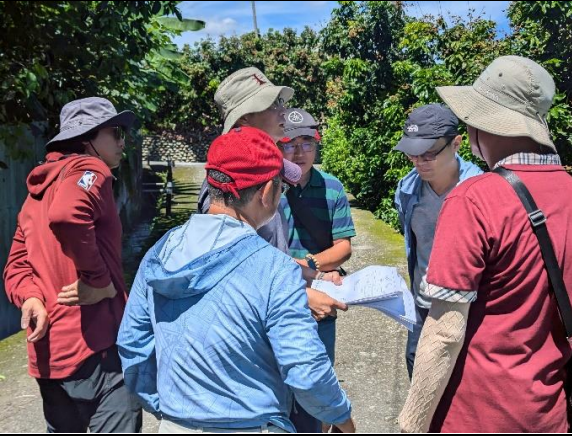
圖 19 舊圳支線小給 4 工區環境現況照及勘查紀錄照

本工程於民國 114 年 6 月 27 日辦理現地勘查，施工區域周圍的環境主要為農地，工程範圍西側有種植龍眼樹(如圖 19 所示)。工程內容主要為解決通水斷面不足及修復損壞之乾砌石護岸，渠道主要為農田圳路，非自然溪流故無明顯水生生物棲息，故未進行水域棲地評估，工區範圍亦無特殊物種可利用之棲息環境。

| <p>舊圳支線小給 4 環境照</p> | <p>舊圳支線小給 4 環境照</p> |
| <p>現地勘查照</p> | <p>現地勘查照</p> |

生態資料盤點中屬關注物種之保育類動物多為鳥類，工程範圍周邊有龍眼樹，雖不受工程影響，但仍需降低施工時間與噪音影響。哺乳類部分則盤點到石虎，推測應出現於周邊淺山環境，工程範圍周邊主要為農地，並非其主要棲地，但仍可能出現在工區覓食，建議後續施工期間應注意是否在工區發現前述關注物種。期間，紀錄到共計 17 種動物物種(詳參附錄五)，包含大卷尾、紅鳩、洋燕、白頭翁及小白鷺等，皆屬於農村常見物種，無發現保全對象。

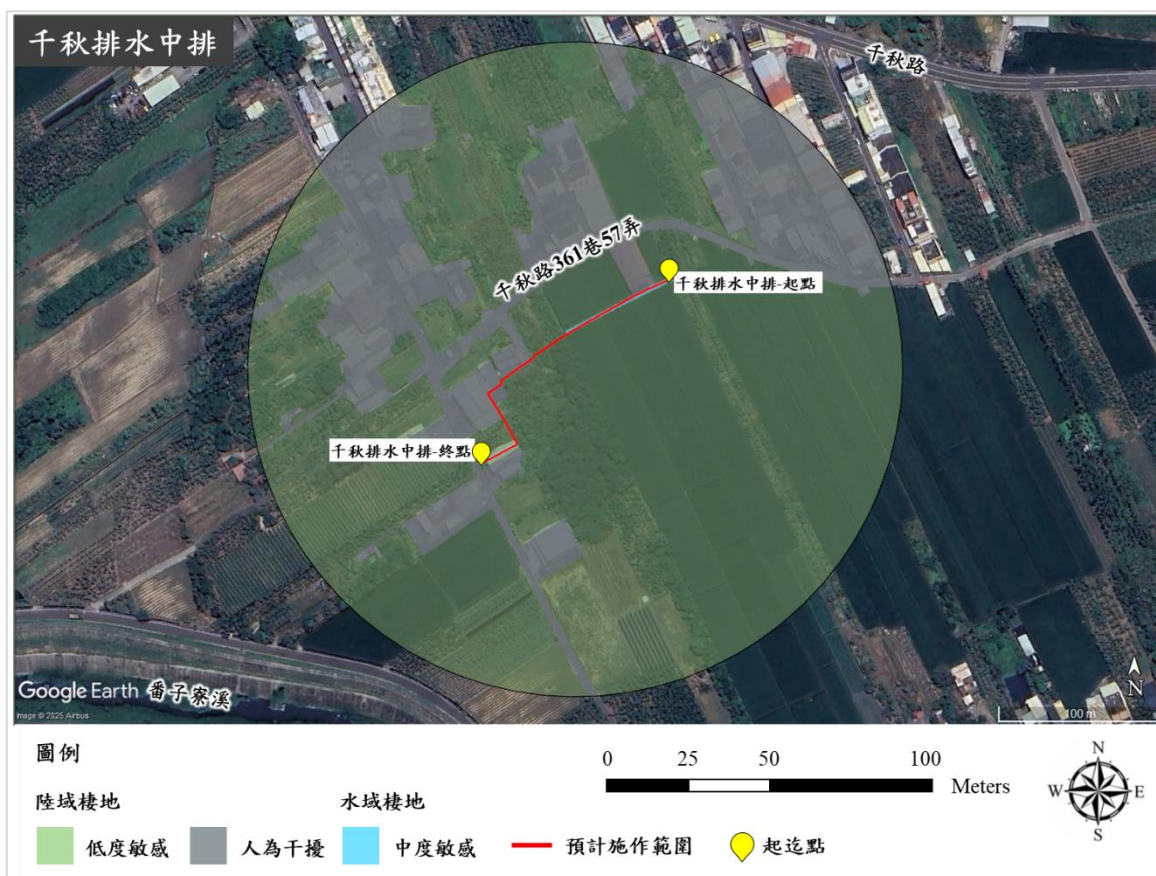
圖 22 千秋排水中排工程之生態關注區域圖

本工程生態關注區域圖如圖 22 及圖 23 所示，千秋排水中排位於南投縣南投市，舊圳支線小給 4 位於南投縣名間鄉。千秋排水中排工區周圍的環境主要為農地及住家，工程範圍沿線有零星雜木林分布，故定義為低度敏感區及人為干擾區。

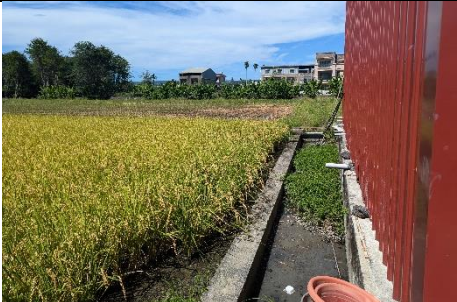
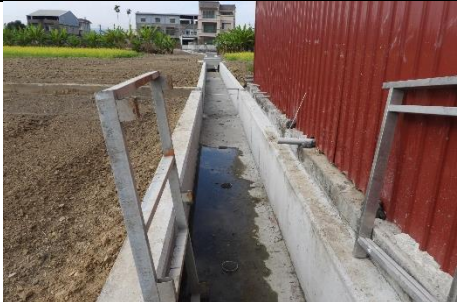
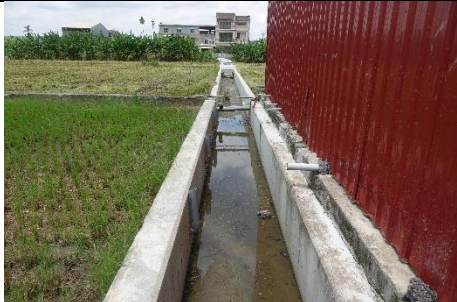
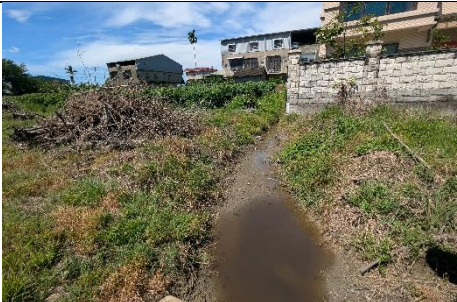
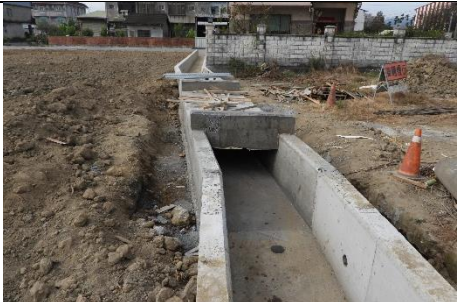
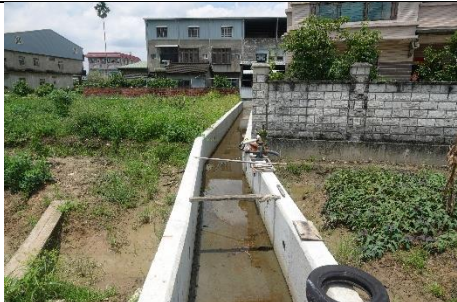
圖 28 千秋排水中排工程施工前中後環境照

千秋排水中排工區施工內容以既有農田圳路之通水斷面改善及損壞乾砌石護岸修復為主，工區沿線緊鄰農耕地與民宅，施工期間機具操作、土方及材料堆置均控制於既有工程範圍內，施工便道採用既有道路，未擾動沿線零星雜木林。由施工前後照片比對可見，圳路兩側農作環境維持原有利用型態，未因施工而改變。施工期間落實民生及工程廢棄物集中清運、避免晨昏及夜間施工等措施，未發生工區外植被破壞或野生動物傷亡等異常情形。施工階段環境照如圖 27 所示。

| 施工前 (114 年 6 月 27 日) | 施工中 (115 年 1 月 13 日) | 竣工後 (115 年 6 月 18 日) |
|---|---|---|
| 位置：工程終點<br>說明：圳路兩側農耕地與結構物 | 位置：工程終點<br>說明：圳路兩側農耕地與結構物 | 位置：工程終點<br>說明：圳路兩側農耕地與結構物 |
| 位置：工程中段<br>說明：圳路改善前 | 位置：工程中段<br>說明：圳路施工中 | 位置：工程中段<br>說明：圳路改善後 |

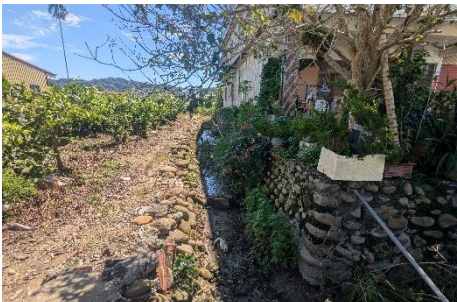
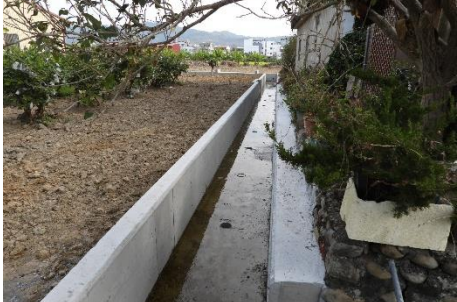
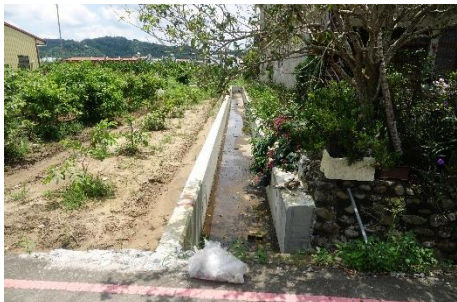
| 施工前 (114 年 6 月 27 日) | 施工中 (115 年 1 月 13 日) | 竣工後 (115 年 6 月 18 日) |
|---|---|---|
| 位置：工程起點<br>說明：圳路兩側農耕地與民房 | 位置：工程起點<br>說明：圳路兩側農耕地與民房 | 位置：工程起點<br>說明：圳路兩側農耕地與民房 |

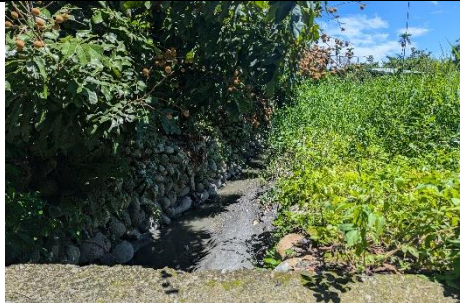
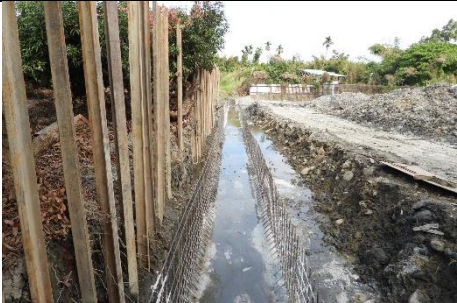
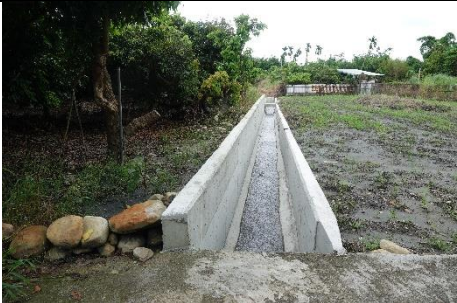
舊圳支線小給 4 工區施工內容同為既有農田圳路之通水斷面改善及損壞乾砌石護岸修復，工區位於石虎重要棲地範圍內，兩側分別為果園及未耕作農地，施工期間機具、材料堆置及施工便道均限縮於既有道路範圍，未擴大擾動至東北側雜木林、南側人工養殖池及西側既有果樹；由施工前後照片比對可見，工程起點西側之果園植栽未受影響，土地利用型態未改變，惟工區東側未耕作之農地因施工整理而呈裸露狀態。施工期間落實廢棄物集中清運、避免晨昏及夜間施工等措施，未發生工區外植被破壞或野生動物傷亡等異常情形。施工階段環境照如圖 27 所示。

| 施工前 (114 年 6 月 27 日) | 施工中 (115 年 1 月 13 日) | 竣工後 (115 年 6 月 18 日) |
|---|---|---|
| 位置：工程起點<br>說明：圳路兩側為果園與未耕作之農地 | 位置：工程起點<br>說明：圳路兩側為果園與未耕作之農地 | 位置：工程起點<br>說明：圳路兩側為果園與未耕作之農地 |

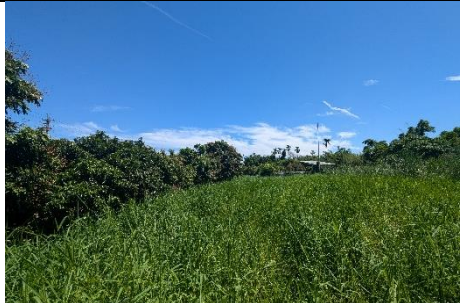
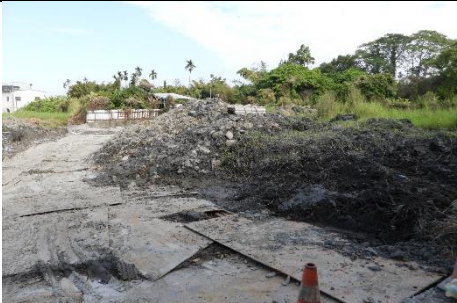
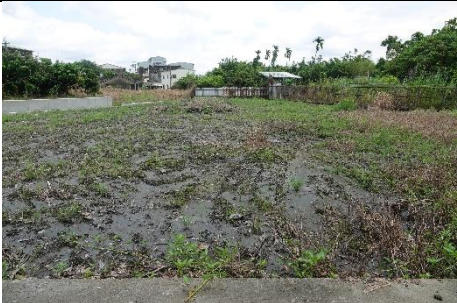
圖 29 舊圳支線小給 4 工程施工前中後環境照

| 施工前 (114 年 6 月 27 日) | 施工中 (115 年 1 月 13 日) | 竣工後 (115 年 6 月 18 日) |
|---|---|---|
| 位置：工程起點<br>說明：圳路東側未耕作之農地 | 位置：工程起點<br>說明：圳路東側未耕作之農地 | 位置：工程起點<br>說明：圳路東側未耕作之農地 |

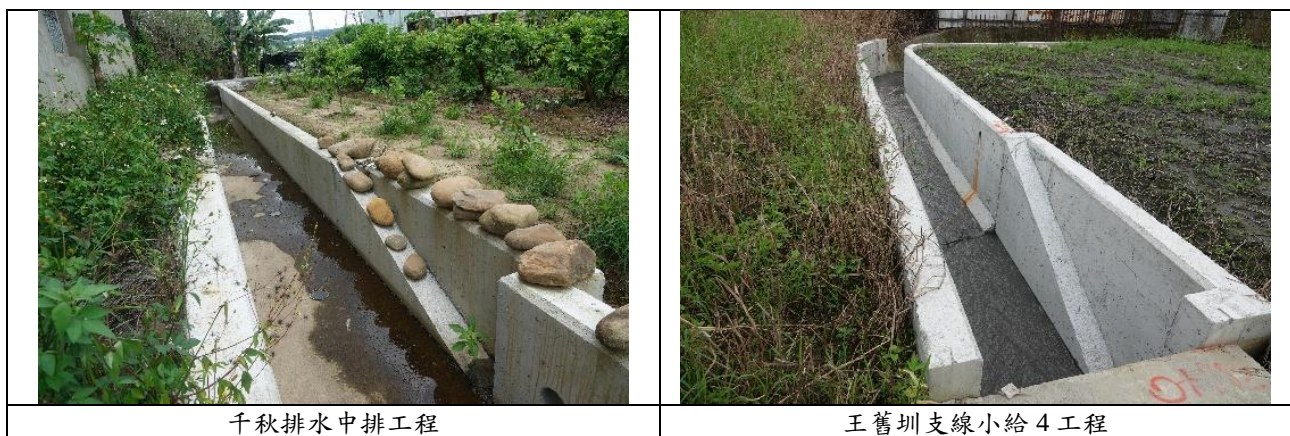
圖 30 舊圳支線小給 4 等改善工程動物逃生通道記錄照

此外，本工程工區位於石虎重要棲地範圍內，區位敏感度較高，建議後續持續維持圳路兩側草生帶與果園綠帶之連續性，以維持農村環境中動物之移動廊道。另本工程為優化原有渠道阻斷兩側棲地連續性的問題，於渠道上方施做一跨渠通道(如圖 30 所示)，供動物跨越渠道通行之用，優化渠道兩側棲地之橫向廊道連續性。

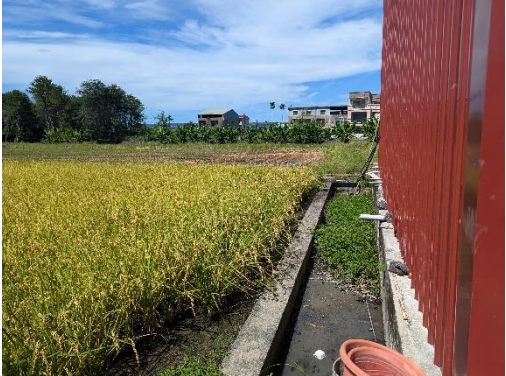
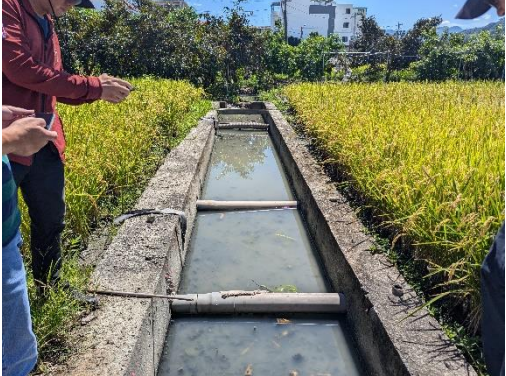
| <p>時間：114/6/27<br/>說明：工程起點，周圍農田地</p> | <p>時間：114/6/27<br/>說明：工程起點，農田渠道</p> |

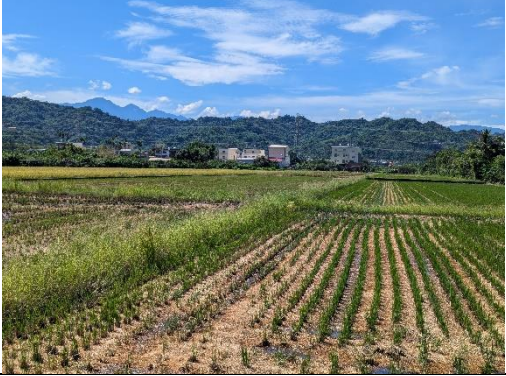
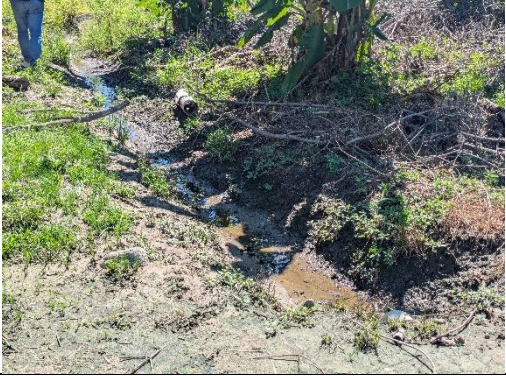
| <p>時間：114/6/27<br/>說明：工程起點，周圍環境</p> | <p>時間：114/6/27<br/>說明：工程中間段渠道不明顯</p> |

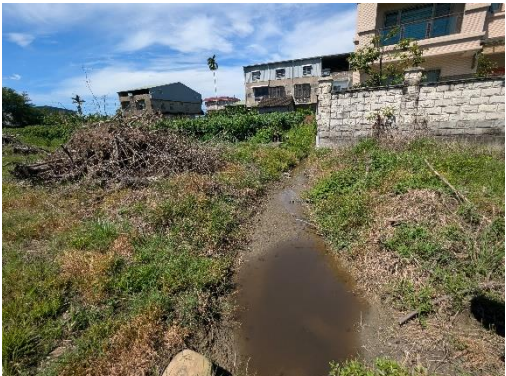
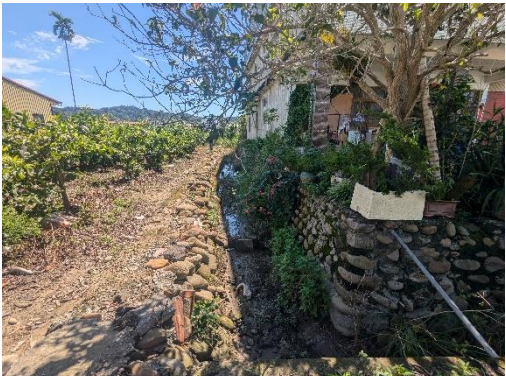
| <p>時間：114/6/27<br/>說明：工程中間段渠道不明顯</p> | <p>時間：114/6/27<br/>說明：工程終點鄰近住家</p> |

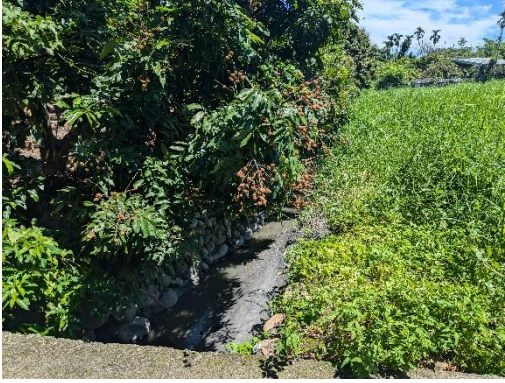
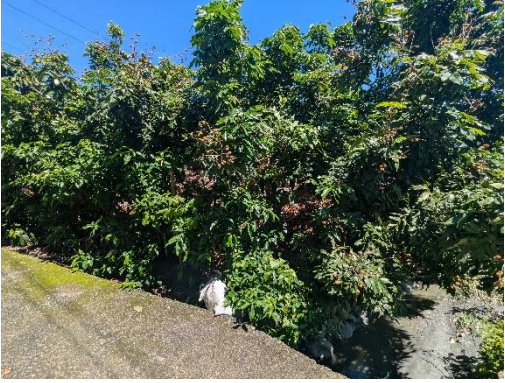
| 時間：114/6/27<br>說明：周圍農田地雜草樹林 | 時間：114/6/27<br>說明：果園與水泥便道 |

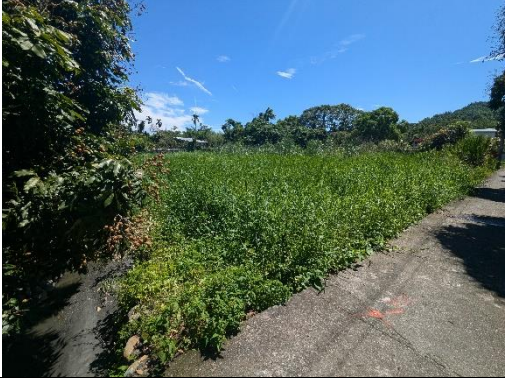
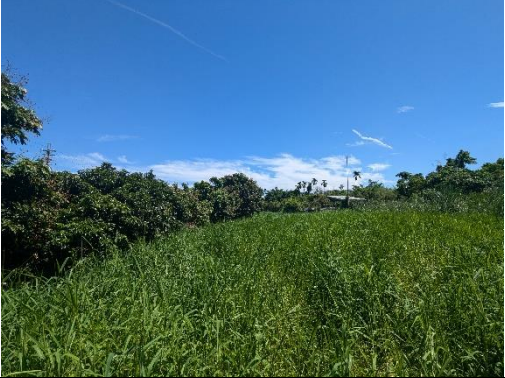
| 時間：114/6/27<br>說明：雜草樹林 | 時間：114/6/27<br>說明：雜草樹林 |

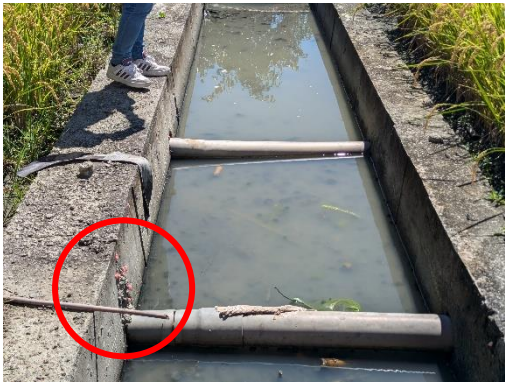
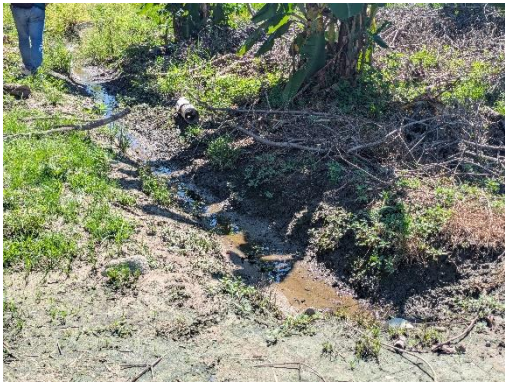
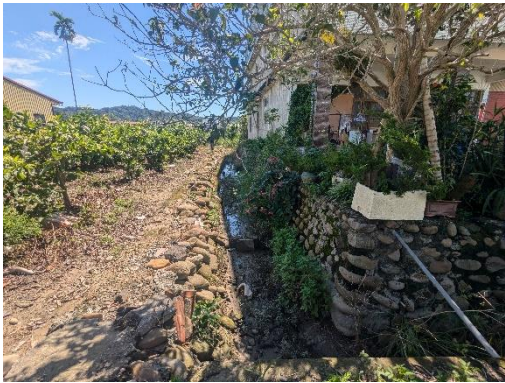
| D-3 現勘調查紀錄表 | | | 填寫單位 |
|---|---|---|---|
| <p>1. 棲地現況描述：</p> <p>工程區域周圍多為農田地，鄰近住家、工廠，有外來種福壽螺</p> | | | |

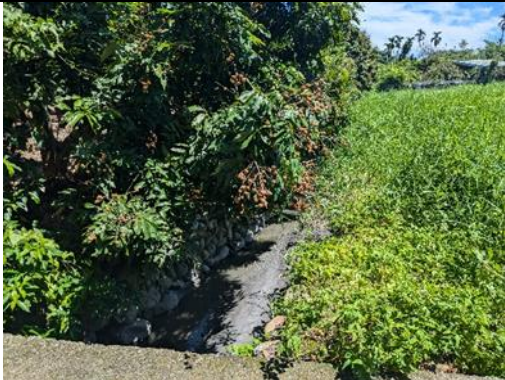
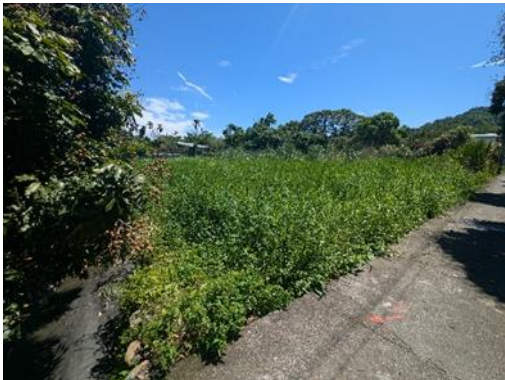
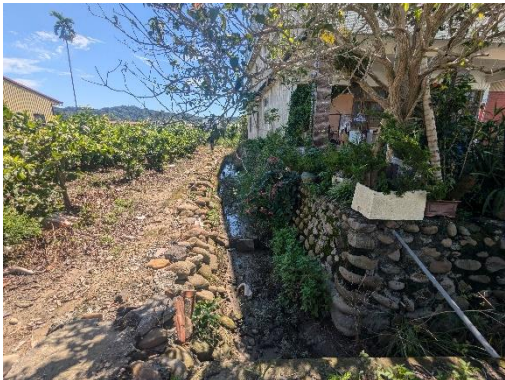
| D-3 現勘調查紀錄表 | | | 填寫單位 |
|---|---|---|---|
| <p>5. 棲地現況描述：</p> <p>工程區域周圍多為農田地，鄰近住家、工廠，有外來種福壽螺。</p> | | | |

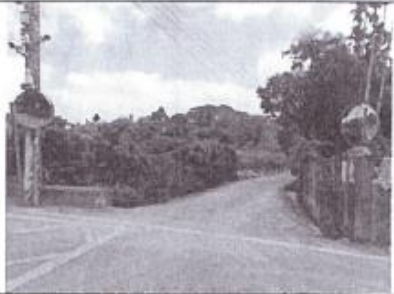
| W-3.1 施工中生態保育措施抽查表(主辦) | | | | | 填寫單位 | |
|---|---|---|---|---|---|---|
| 1. | 迴避 | 施工便道應採用既有道路，避免新闢施工便道增加對環境之影響。 | <input checked="" type="checkbox"/> | <input type="checkbox"/> | <input type="checkbox"/> | |

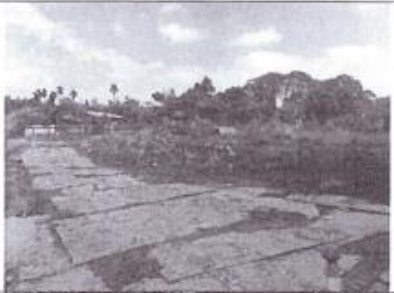
| W-3.1 施工中生態保育措施抽查表(主辦) | | | | | 填寫單位 | |
|---|---|---|---|---|---|---|
| 3. | 減輕 | 土方與材料暫置區應規劃設置於人為使用區域，避免使用工區外之土地或破壞工區內既有植被區。 | <input checked="" type="checkbox"/> | <input type="checkbox"/> | <input type="checkbox"/> | |

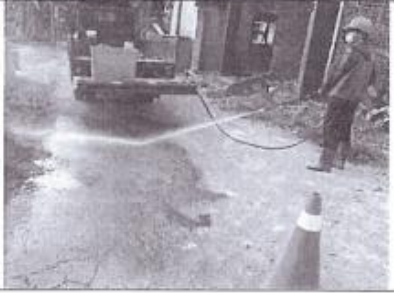
| W-3.1 施工中生態保育措施抽查表(主辦) | | | | | 填寫單位 | |
|---|---|---|---|---|---|---|
| 4. | 減輕 | 施工車輛運行易產生揚塵，針對施工道路進行灑水或其他方式降低揚塵量。 | <input checked="" type="checkbox"/> | <input type="checkbox"/> | <input type="checkbox"/> | |

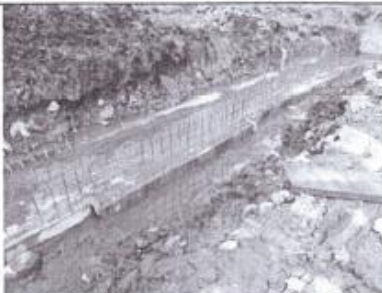
| 9. | 減輕 | 設置生態爬坡等生物逃脫通道，或於施工期間搭建臨時生物通道，以供物種利用。 | <input type="checkbox"/> | <input type="checkbox"/> | <input checked="" type="checkbox"/> | <p>尚未灌漿，預定設計通道位置</p> |

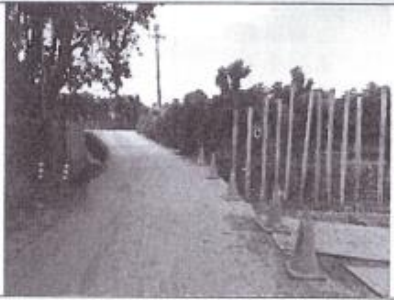
| W-3.1 施工中生態保育措施抽查表(主辦) | | | | | 填寫單位 | |
|---|---|---|---|---|---|---|
| 1. | 迴避 | 施工便道應採用既有道路，避免新闢施工便道增加對環境之影響。 | <input checked="" type="checkbox"/> | <input type="checkbox"/> | <input type="checkbox"/> | |

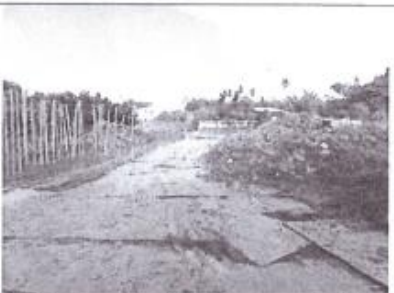
| W-3.1 施工中生態保育措施抽查表(主辦) | | | | | 填寫單位 | |
|---|---|---|---|---|---|---|
| 3. | 減輕 | 土方與材料暫置區應規劃設置於人為使用區域，避免使用工區外之土地或破壞工區內既有植被區。 | <input checked="" type="checkbox"/> | <input type="checkbox"/> | <input type="checkbox"/> | |

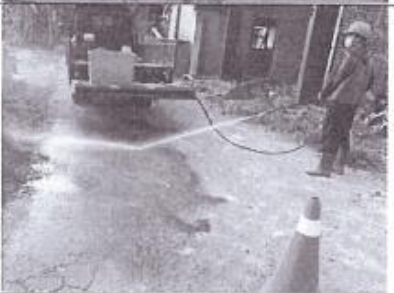
| W-3.1 施工中生態保育措施抽查表(主辦) | | | | | 填寫單位 | |
|---|---|---|---|---|---|---|
| 4. | 減輕 | 施工車輛運行易產生揚塵，針對施工道路進行灑水或其他方式降低揚塵量。 | <input checked="" type="checkbox"/> | <input type="checkbox"/> | <input type="checkbox"/> | |

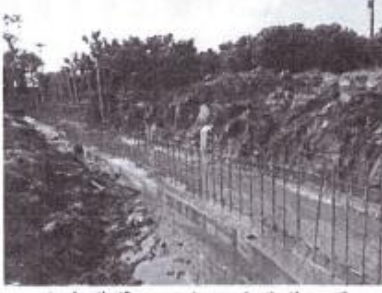
| 9. | 減輕 | 設置生態爬坡等生物逃脫通道，或於施工期間搭建臨時生物通道，以供物種利用。 | <input type="checkbox"/> | <input type="checkbox"/> | <input checked="" type="checkbox"/> | <p>尚未灌漿，預定設計通道位置</p> |

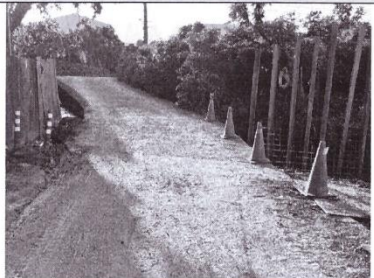
| W-3.2 施工中生態保育措施抽查表(監造) | | | | | 填寫單位<br>農業部農田水利署彰化管理處 | |
|---|---|---|---|---|---|---|
| 1. | 迴避 | 施工便道應採用既有道路，避免新闢施工便道增加對環境之影響。 | <input checked="" type="checkbox"/> | <input type="checkbox"/> | <input type="checkbox"/> | |

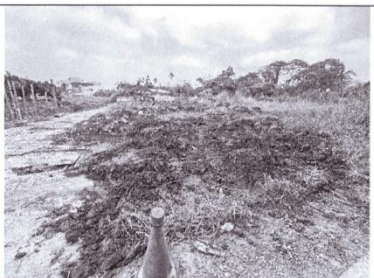
| W-3.2 施工中生態保育措施抽查表(監造) | | | | | 填寫單位<br>農業部農田水利署彰化管理處 | |
|---|---|---|---|---|---|---|
| 3. | 減輕 | 土方與材料暫置區應規劃設置於人為使用區域，避免使用工區外之土地或破壞工區內既有植被區。 | <input checked="" type="checkbox"/> | <input type="checkbox"/> | <input type="checkbox"/> | |

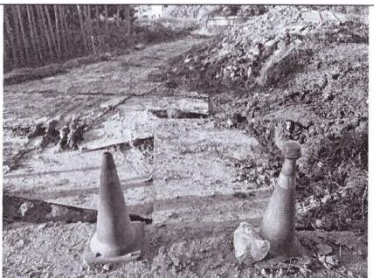
| W-3.2 施工中生態保育措施抽查表(監造) | | | | | 填寫單位<br>農業部農田水利署彰化管理處 | |
|---|---|---|---|---|---|---|
| 8. | 減輕 | 施工期間將民生及工程廢棄物集中，並每日帶離現場，避免吸引流浪犬貓於工區附近駐留，對在地野生動物造成壓力。 | <input checked="" type="checkbox"/> | <input type="checkbox"/> | <input type="checkbox"/> | |

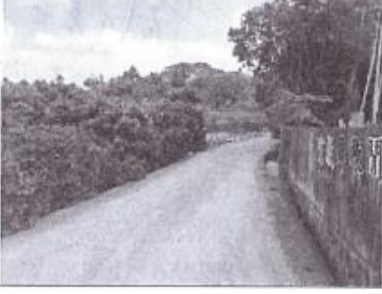
| W-4 施工中生態保育措施自主檢查表(營造) | | | | | 填寫單位 | |
|---|---|---|---|---|---|---|
| 1. | 迴避 | 施工便道應採用既有道路，避免新闢施工便道增加對環境之影響。 | <input checked="" type="checkbox"/> | <input type="checkbox"/> | <input type="checkbox"/> | |

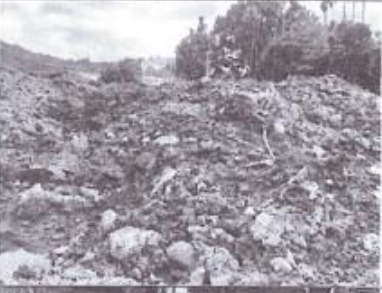
| W-4 施工中生態保育措施自主檢查表(營造) | | | | | 填寫單位 | |
|---|---|---|---|---|---|---|
| 3. | 減輕 | 土方與材料暫置區應規劃設置於人為使用區域，避免使用工區外之土地或破壞工區內既有植被區。 | <input checked="" type="checkbox"/> | <input type="checkbox"/> | <input type="checkbox"/> | |

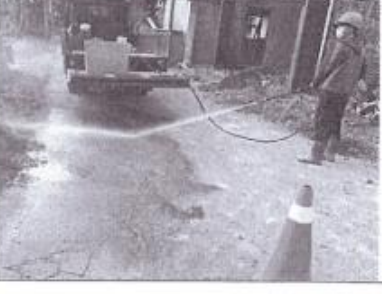
| W-4 施工中生態保育措施自主檢查表(營造) | | | | | 填寫單位 | |
|---|---|---|---|---|---|---|
| 4. | 減輕 | 施工車輛運行易產生揚塵，針對施工道路進行灑水或其他方式降低揚塵量。 | <input checked="" type="checkbox"/> | <input type="checkbox"/> | <input type="checkbox"/> | |

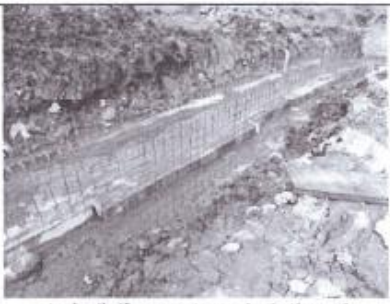
| 9. | 減輕 | 設置生態爬坡等生物逃脫通道，或於施工期間搭建臨時生物通道，以供物種利用。 | <input type="checkbox"/> | <input type="checkbox"/> | <input checked="" type="checkbox"/> | <p>尚未灌漿，預定設計通道位置</p> |

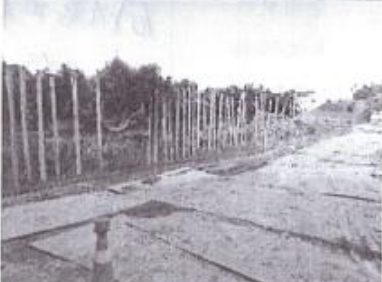
| W-4 施工中生態保育措施自主檢查表(營造) | | | | | 填寫單位 | |
|---|---|---|---|---|---|---|
| 1. | 迴避 | 施工便道應採用既有道路，避免新闢施工便道增加對環境之影響。 | <input checked="" type="checkbox"/> | <input type="checkbox"/> | <input type="checkbox"/> | |

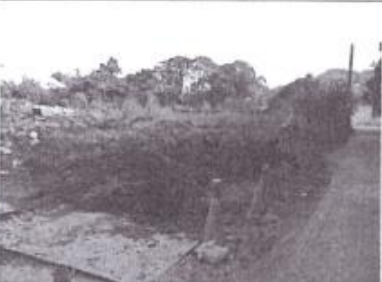
| W-4 施工中生態保育措施自主檢查表(營造) | | | | | 填寫單位 | |
|---|---|---|---|---|---|---|
| 3. | 減輕 | 土方與材料暫置區應規劃設置於人為使用區域，避免使用工區外之土地或破壞工區內既有植被區。 | <input checked="" type="checkbox"/> | <input type="checkbox"/> | <input type="checkbox"/> | |

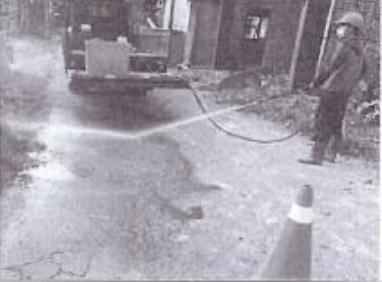
| W-4 施工中生態保育措施自主檢查表(營造) | | | | | 填寫單位 | |
|---|---|---|---|---|---|---|
| 4. | 減輕 | 施工車輛運行易產生揚塵，針對施工道路進行灑水或其他方式降低揚塵量。 | <input checked="" type="checkbox"/> | <input type="checkbox"/> | <input type="checkbox"/> | |

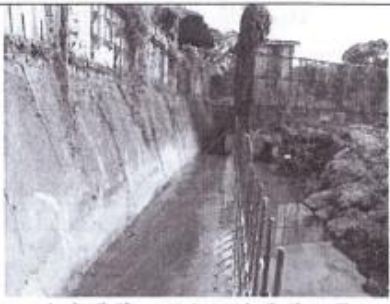
| 9. | 減輕 | 設置生態爬坡等生物逃脫通道，或於施工期間搭建臨時生物通道，以供物種利用。 | <input type="checkbox"/> | <input type="checkbox"/> | <input checked="" type="checkbox"/> | <p>尚未灌漿，預定設計通道位置</p> |

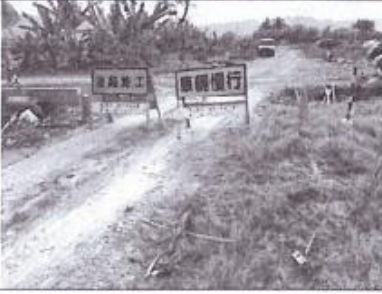
| W-3.1 施工中生態保育措施抽查表(主辦) | | | | | 填寫單位 | |
|---|---|---|---|---|---|---|
| 1. | 迴避 | 施工便道應採用既有道路，避免新闢施工便道增加對環境之影響。 | <input checked="" type="checkbox"/> | <input type="checkbox"/> | <input type="checkbox"/> | |

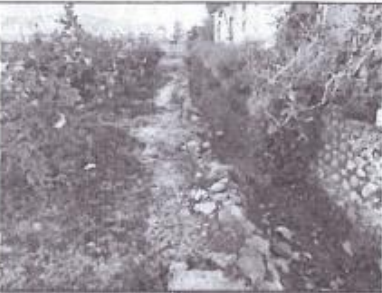
| W-3.1 施工中生態保育措施抽查表(主辦) | | | | | 填寫單位 | |
|---|---|---|---|---|---|---|
| 3. | 減輕 | 施工中避免對施工區域外之周邊環境及既有植被之擾動，減輕工程對周邊生態環境之干擾。 | <input checked="" type="checkbox"/> | <input type="checkbox"/> | <input type="checkbox"/> | |

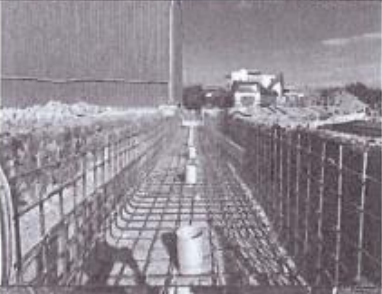
| W-3.1 施工中生態保育措施抽查表(主辦) | | | | | 填寫單位 | |
|---|---|---|---|---|---|---|
| 4. | 減輕 | 土方與材料暫置區規劃設置於人為使用區域，避免使用工區外之土地或破壞工區內既有植被區。 | <input checked="" type="checkbox"/> | <input type="checkbox"/> | <input type="checkbox"/> | |

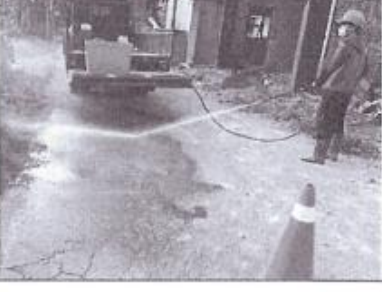
| W-3.1 施工中生態保育措施抽查表(主辦) | | | | | 填寫單位 | |
|---|---|---|---|---|---|---|
| 5. | 減輕 | 施工車輛運行易產生揚塵，針對施工道路進行灑水或其他方式降低揚塵量。 | <input checked="" type="checkbox"/> | <input type="checkbox"/> | <input type="checkbox"/> | |

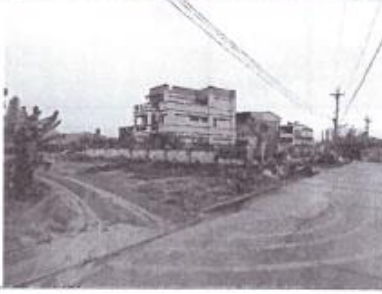
| W-3.1 施工中生態保育措施抽查表(主辦) | | | | | 填寫單位 | |
|---|---|---|---|---|---|---|
| 1. | 迴避 | 施工便道應採用既有道路，避免新闢施工便道增加對環境之影響。 | <input checked="" type="checkbox"/> | <input type="checkbox"/> | <input type="checkbox"/> | |

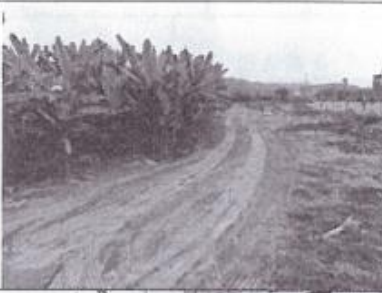
| W-3.1 施工中生態保育措施抽查表(主辦) | | | | | 填寫單位 | |
|---|---|---|---|---|---|---|
| 3. | 減輕 | 施工中避免對施工區域外之周邊環境及既有植被之擾動，減輕工程對周邊生態環境之干擾。 | <input checked="" type="checkbox"/> | <input type="checkbox"/> | <input type="checkbox"/> | |

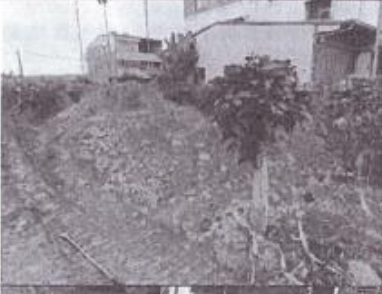
| W-3.1 施工中生態保育措施抽查表(主辦) | | | | | 填寫單位 | |
|---|---|---|---|---|---|---|
| 4. | 減輕 | 土方與材料暫置區規劃設置於人為使用區域，避免使用工區外之土地或破壞工區內既有植被區。 | <input checked="" type="checkbox"/> | <input type="checkbox"/> | <input type="checkbox"/> | |

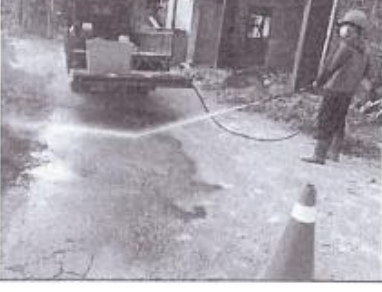
| W-3.1 施工中生態保育措施抽查表(主辦) | | | | | 填寫單位 | |
|---|---|---|---|---|---|---|
| 5. | 減輕 | 施工車輛運行易產生揚塵，針對施工道路進行灑水或其他方式降低揚塵量。 | <input checked="" type="checkbox"/> | <input type="checkbox"/> | <input type="checkbox"/> | |

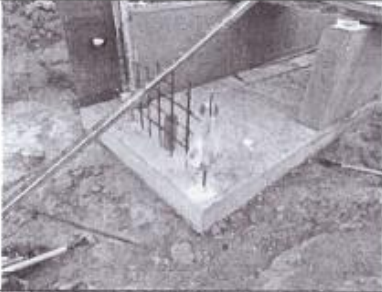
| 9. | 減輕 | 施工期間將民生及工程廢棄物集中，並每日帶離現場，避免吸引流浪犬貓於工區附近駐留，對在地野生動物造成壓力。 | <input checked="" type="checkbox"/> | <input type="checkbox"/> | <input type="checkbox"/> | |

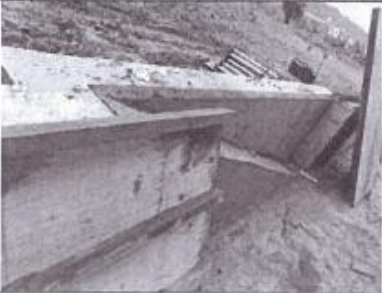
| 10. | 減輕 | 設置生態爬坡等生物逃脫通道，或於施工期間搭建臨時生物通道，以供物種利用。 | <input checked="" type="checkbox"/> | <input type="checkbox"/> | <input type="checkbox"/> | |

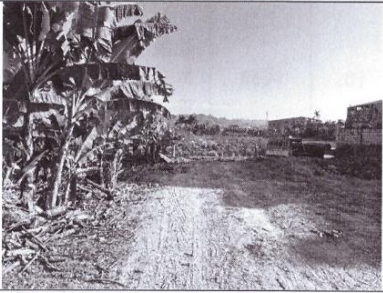
| W-3.2 施工中生態保育措施抽查表(監造) | | | | | | 填寫單位 | |
|---|---|---|---|---|---|---|--|
| 1. | 迴避 | 施工便道應採用既有道路，避免新闢施工便道增加對環境之影響。 | <input checked="" type="checkbox"/> | <input type="checkbox"/> | <input type="checkbox"/> | | |

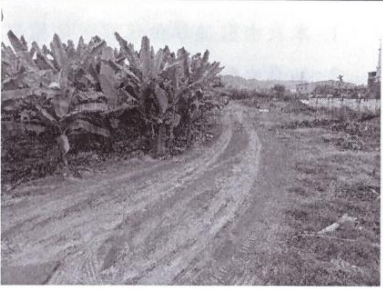
| W-3.2 施工中生態保育措施抽查表(監造) | | | | | | 填寫單位 | |
|---|---|---|---|---|---|---|--|
| 3. | 減輕 | 施工中避免對施工區域外之周邊環境及既有植被之擾動，減輕工程對周邊生態環境之干擾。 | <input checked="" type="checkbox"/> | <input type="checkbox"/> | <input type="checkbox"/> | | |

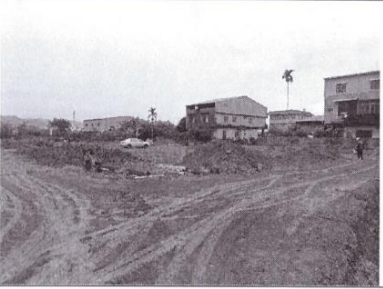
| W-3.2 施工中生態保育措施抽查表(監造) | | | | | | 填寫單位 | |
|---|---|---|---|---|---|---|--|
| 4. | 減輕 | 土方與材料暫置區規劃設置於人為使用區域，避免使用工區外之土地或破壞工區內既有植被區。 | <input checked="" type="checkbox"/> | <input type="checkbox"/> | <input type="checkbox"/> | | |

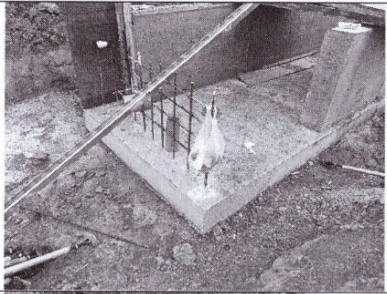
| 9. | 減輕 | 施工期間將民生及工程廢棄物集中，並每日帶離現場，避免吸引流浪犬貓於工區附近駐留，對在地野生動物造成壓力。 | <input checked="" type="checkbox"/> | <input type="checkbox"/> | <input type="checkbox"/> | |

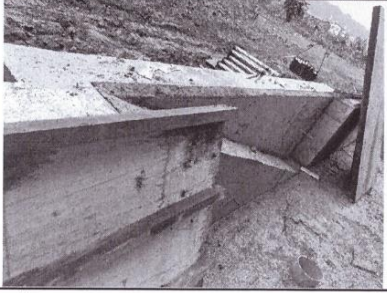
| 10. | 減輕 | 設置生態爬坡等生物逃脫通道，或於施工期間搭建臨時生物通道，以供物種利用。 | <input checked="" type="checkbox"/> | <input type="checkbox"/> | <input type="checkbox"/> | |

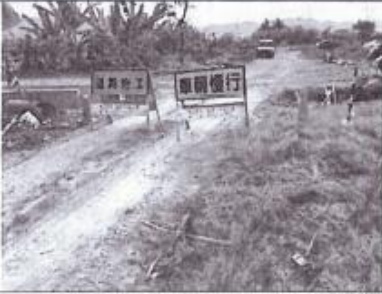
| W-4 施工中生態保育措施自主檢查表(營造) | | | | | 填寫單位<br>尚水科技有限公司 | |
|---|---|---|---|---|---|---|
| 1. | 迴避 | 施工便道應採用既有道路，避免新闢施工便道增加對環境之影響。 | <input checked="" type="checkbox"/> | <input type="checkbox"/> | <input type="checkbox"/> | |

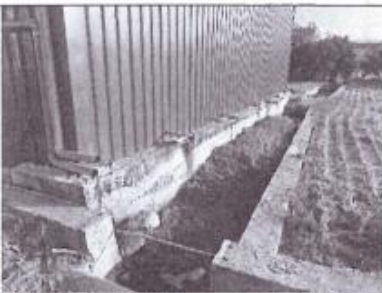
| W-4 施工中生態保育措施自主檢查表(營造) | | | | | 填寫單位<br>尚水科技有限公司 | |
|---|---|---|---|---|---|---|
| 3. | 減輕 | 施工中避免對施工區域外之周邊環境及既有植被之擾動，減輕工程對周邊生態環境之干擾。 | <input checked="" type="checkbox"/> | <input type="checkbox"/> | <input type="checkbox"/> | |

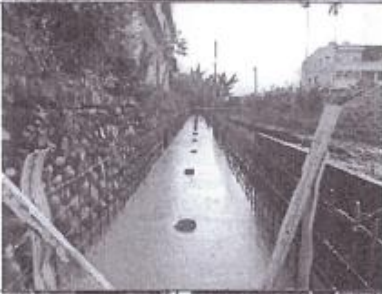
| W-4 施工中生態保育措施自主檢查表(營造) | | | | | 填寫單位<br>尚水科技有限公司 | |
|---|---|---|---|---|---|---|
| 4. | 減輕 | 土方與材料暫置區規劃設置於人為使用區域，避免使用工區外之土地或破壞工區內既有植被區。 | <input checked="" type="checkbox"/> | <input type="checkbox"/> | <input type="checkbox"/> | |

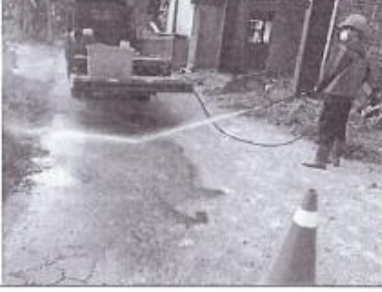
| W-4 施工中生態保育措施自主檢查表(營造) | | | | | 填寫單位<br>尚水科技有限公司 | |
|---|---|---|---|---|---|---|
| 5. | 減輕 | 施工車輛運行易產生揚塵，針對施工道路進行灑水或其他方式降低揚塵量。 | <input checked="" type="checkbox"/> | <input type="checkbox"/> | <input type="checkbox"/> | |

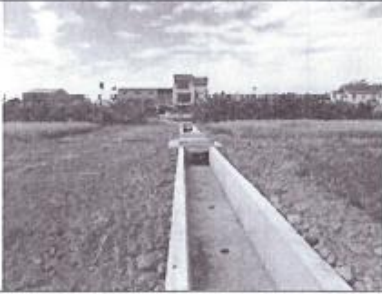
| W-4 施工中生態保育措施自主檢查表(營造) | | | | | 填寫單位 | |
|---|---|---|---|---|---|---|
| 1. | 迴避 | 施工便道應採用既有道路，避免新闢施工便道增加對環境之影響。 | <input checked="" type="checkbox"/> | <input type="checkbox"/> | <input type="checkbox"/> | |

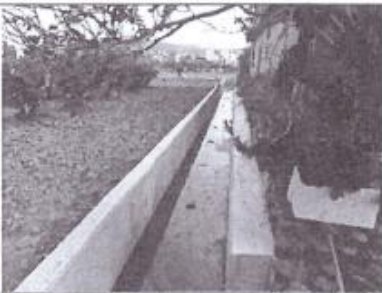
| W-4 施工中生態保育措施自主檢查表(營造) | | | | | 填寫單位 | |
|---|---|---|---|---|---|---|
| 3. | 減輕 | 施工中避免對施工區域外之周邊環境及既有植被之擾動，減輕工程對周邊生態環境之干擾。 | <input checked="" type="checkbox"/> | <input type="checkbox"/> | <input type="checkbox"/> | |

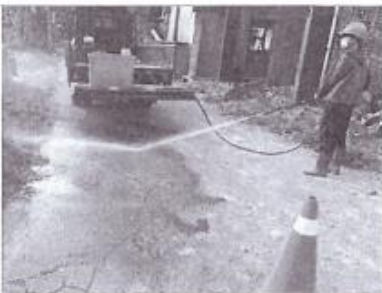
| W-4 施工中生態保育措施自主檢查表(營造) | | | | | 填寫單位 | |
|---|---|---|---|---|---|---|
| 5. | 減輕 | 施工車輛運行易產生揚塵，針對施工道路進行灑水或其他方式降低揚塵量。 | <input checked="" type="checkbox"/> | <input type="checkbox"/> | <input type="checkbox"/> | |

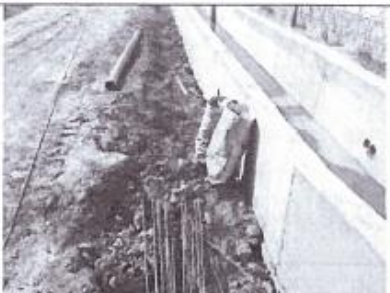
| 9. | 減輕 | 施工期間將民生及工程廢棄物集中，並每日帶離現場，避免吸引流浪犬貓於工區附近駐留，對在地野生動物造成壓力。 | <input checked="" type="checkbox"/> | <input type="checkbox"/> | <input type="checkbox"/> | |

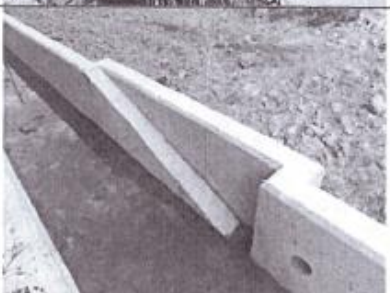
| 10. | 減輕 | 設置生態爬坡等生物逃脫通道，或於施工期間搭建臨時生物通道，以供物種利用。 | <input checked="" type="checkbox"/> | <input type="checkbox"/> | <input type="checkbox"/> | |

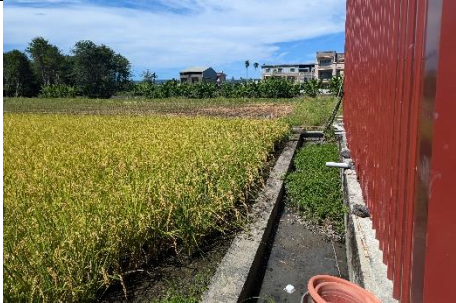
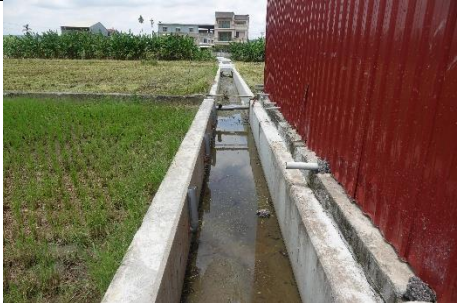
| <p><b>施工前</b><br/>日期：民國114年6月27日<br/>位置：工程終點<br/>說明：圳路兩側農耕地與結構物</p> | | <p><b>竣工後</b><br/>日期：民國115年6月18日<br/>位置：工程終點<br/>說明：圳路兩側農耕地與結構物</p> | |

| <p>1.棲地復原成果概述：(簡要說明棲地復原成果及內容，請針對評估作業方法及結果做陳述說明。)</p> <p>工程範圍主要位於既有農地灌溉圳路，周邊環境以農地耕作及既有民宅為主，未涉及大面積天然棲地或高敏感生態區域。由施工前後比照可見，工程完成後兩側農地仍維持正常耕作功能，既有民宅及周邊植生環境亦未受明顯影響，顯示施工期間已有效控制施工範圍與擾動程度，棲地功能得以快速恢復。另工程沿線兩側除農耕地外之植生及樹木大致保留完整，圳路改善後排水及通水功能提升，同時維持周邊既有綠帶與農業環境連續性。</p> | | | |

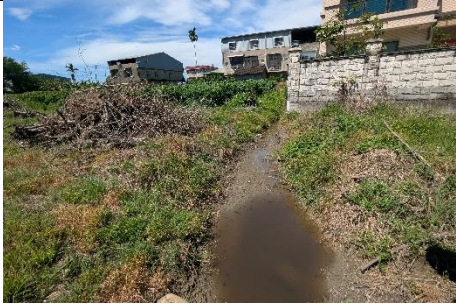
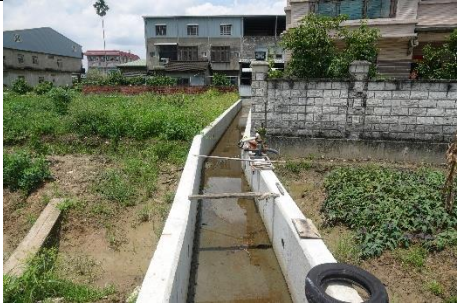
| <p><b>施工前</b><br/>日期：民國114年6月27日<br/>位置：工程中段<br/>說明：圳路改善前</p> | | <p><b>竣工後</b><br/>日期：民國115年6月18日<br/>位置：工程中段<br/>說明：圳路改善後</p> | |

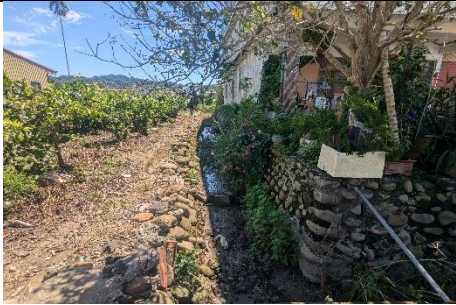
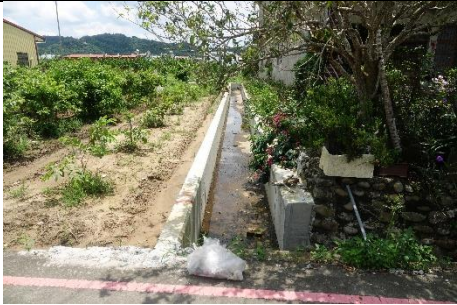
| <p><b>施工前</b><br/>日期：114年6月27日</p> | | <p><b>竣工後</b><br/>日期：民國115年6月18日</p> | |

| 位置：工程起點<br>說明：圳路兩側農耕地與民房 | 位置：工程起點<br>說明：圳路兩側農耕地與民房 |

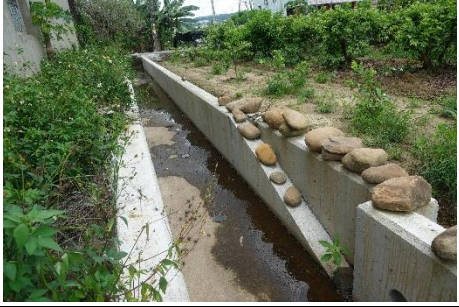
| <p style="text-align: center;"><b>施工前</b></p> <p>日期：<br/>位置：<br/>說明：</p> | <p style="text-align: center;"><b>竣工後</b></p> <p>日期：民國 115 年 6 月 18 日<br/>位置：工程尾段<br/>說明：圳路施作水泥緩坡作為動物逃生通道</p> |

| <p>2.生態保全對象及生態保育措施概述：</p> <p>(如有生態保全對象及生態保育措施時填寫，作為生態保育措施執行成效評估比對參考)</p> <p>本工區屬農田圳路而非自然溪流，無明顯水生生物棲息，故未辦理水域棲地評估，工區周邊以農地及住家為主，沿線僅零星雜木林分布，經生態關注區域圖研判屬低度敏感區及人為干擾區。民國 114 年 6 月生態資源盤點記錄 19 種動物物種，民國 115 年 1 月物種補充調查記錄鳥類 19 種、爬蟲類 2 種及兩棲類 2 種，均屬農村常見物種，未記錄保育類動物，故未指認生態保全對象。生態資料盤點顯示周邊淺山環境曾記錄石虎、穿山甲、麝香貓及臺灣野山羊等關注物種，仍具偶發進入工區覓食之可能。因此，本工程生態保育對策以迴避及減輕措施為主軸，迴避措施包含施工期程盡可能避開關注物種繁殖期、施工便道採用既有道路；減輕措施包含限縮施工區域外之周邊環境及既有植被擾動、土方與材料暫置區設置於人為使用區域、施工道路灑水抑制揚塵、於日間 8:00 至 17:00 時段施工、嚴禁施工人員驚嚇捕捉或傷害野生動物、工區發現野生動物出沒時暫停施作、民生及工程廢棄物每日帶離現場、施設圍擋設施或採半半施工，並於渠道設置動物逃生通道。經民國 115 年 6 月 18 日竣工後查核，工程尾段已施作水泥緩坡作為動物逃生通道，各項保育措施均確實落實。</p> <p>施工前、竣工、竣工後生態保全對象調查情形:本工程未列入保全對象</p> | |

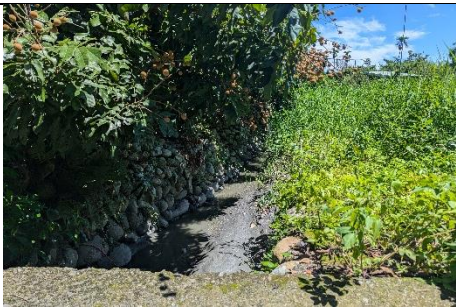
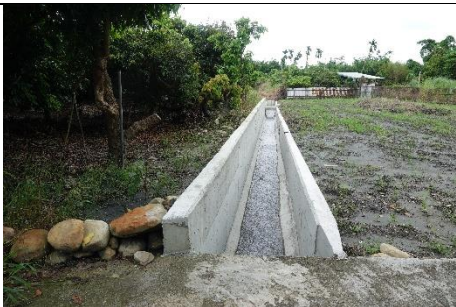
| <p><b>施工前</b></p> <p>日期：民國 114 年 6 月 27 日</p> <p>位置：工程起點</p> <p>說明：圳路兩側為果園與未耕作之農地</p> | | <p><b>竣工後</b></p> <p>日期：民國 115 年 6 月 18 日</p> <p>位置：工程起點</p> <p>說明：圳路兩側為果園與未耕作之農地</p> | |

| <p>1.棲地復原成果概述：(簡要說明棲地復原成果及內容，請針對評估作業方法及結果做陳述說明。)</p> <p>工程範圍主要位於果樹及未耕作之農地之間，屬人為利用程度較高之環境，天然棲地資源本即有限。由施工前後現地照片比對可見，工程完成後圳路通水功能恢復正常，施工擾動範圍集中於既有圳體線內，未擴大至周邊農地，土地利用型態亦未明顯改變，整體仍維持道路、水域及零星綠帶共存之農村景觀型態。惟渠道改以混凝土構造後，原有土質底床及岸際孔隙之棲地功能有所減損，已於工程中段設置水泥緩坡作為動物逃生通道，維持水陸域間之橫向連結。</p> <p>植生復原情形部分，民國 115 年 6 月 18 日竣工後查核時，工程尾段兩側農地因施工整理及農耕作業呈裸露狀態，施工前之高草環境尚未回復，屬完工初期之短期擾動；周邊果園及既有綠帶則未受工程影響，仍可提供一般農村常見鳥類、小型動物及昆蟲之基本活動空間。整體而言，本工程對區域生態環境之影響輕微，棲地復原情形尚屬良好。</p> <p>施工前、竣工、竣工後棲地復原情形：</p> | | | |

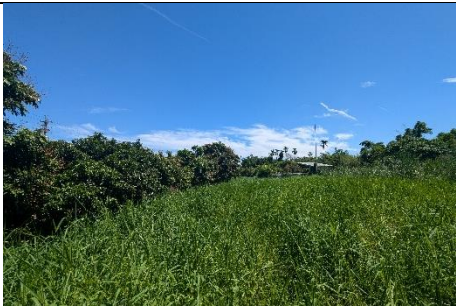
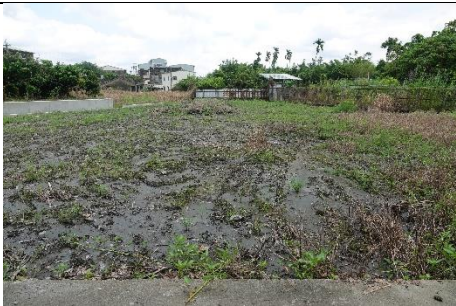
| <p><b>施工前</b></p> <p>日期：民國 114 年 6 月 27 日</p> <p>位置：工程起點</p> <p>說明：圳路東側未耕作之農地</p> | | <p><b>竣工後</b></p> <p>日期：民國 115 年 6 月 18 日</p> <p>位置：工程起點</p> <p>說明：圳路東側未耕作之農地</p> | |

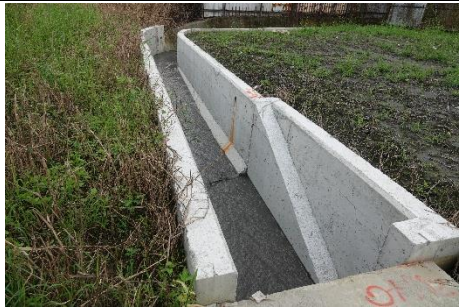
| <b>施工前</b><br>日期：<br>位置：<br>說明： | <b>竣工後</b><br>日期：民國 115 年 6 月 18 日<br>位置：工程中段<br>說明：圳路施作水泥緩坡作為動物逃生通道 |
