# 福興中排改善工程

## 生態檢核報告書

委託單位： 農業部農田水利署彰化管理處

執行單位： 逢甲大學

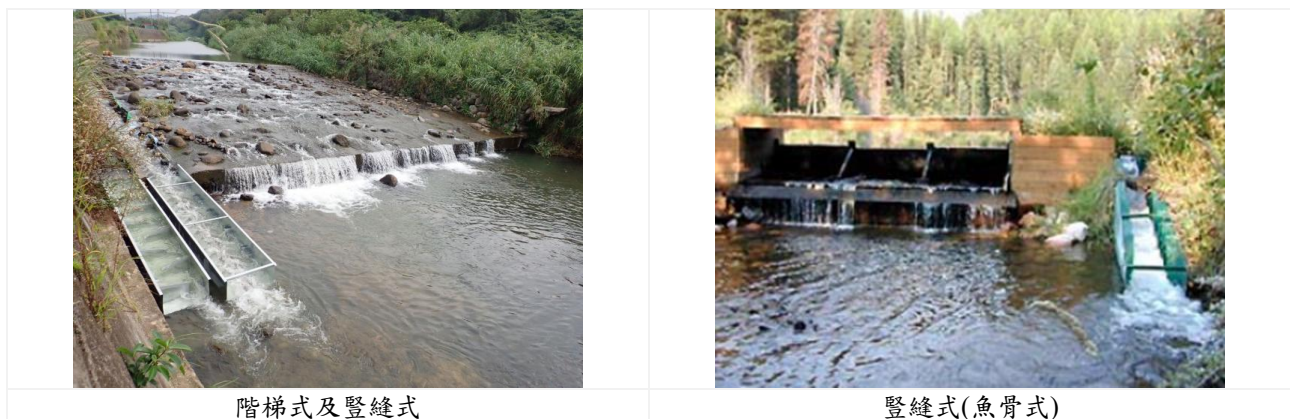
圖 7 階梯式及豎縫式魚道圖

階梯式及豎縫式

豎縫式(魚骨式)

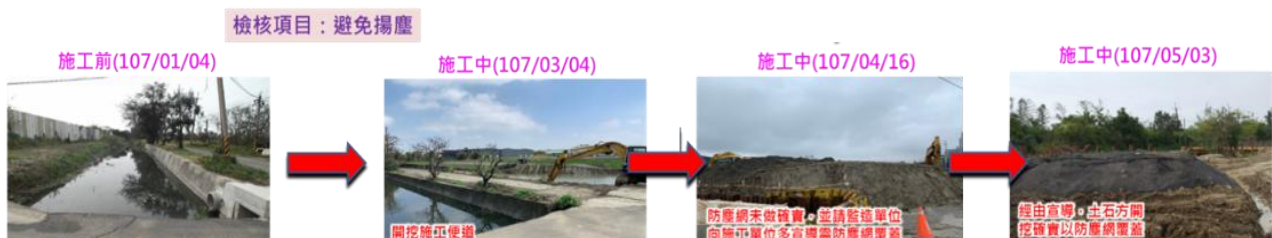
圖9 生態環境宣導執行過程示意圖(範例)

以宣導覆蓋防塵網為例，若在現場勘查過程中，發現施工廠商未於土方堆置區覆蓋防塵網，本計畫會聯繫工程監造單位，加強宣導此項保育措施，並擇日再進行檢查施工時是否有覆蓋防塵網(如圖9所示)。此外，本計畫亦提供工程單位相關生態建議，例如進行綠美化時，植樹的樹種及合適栽植地點等。

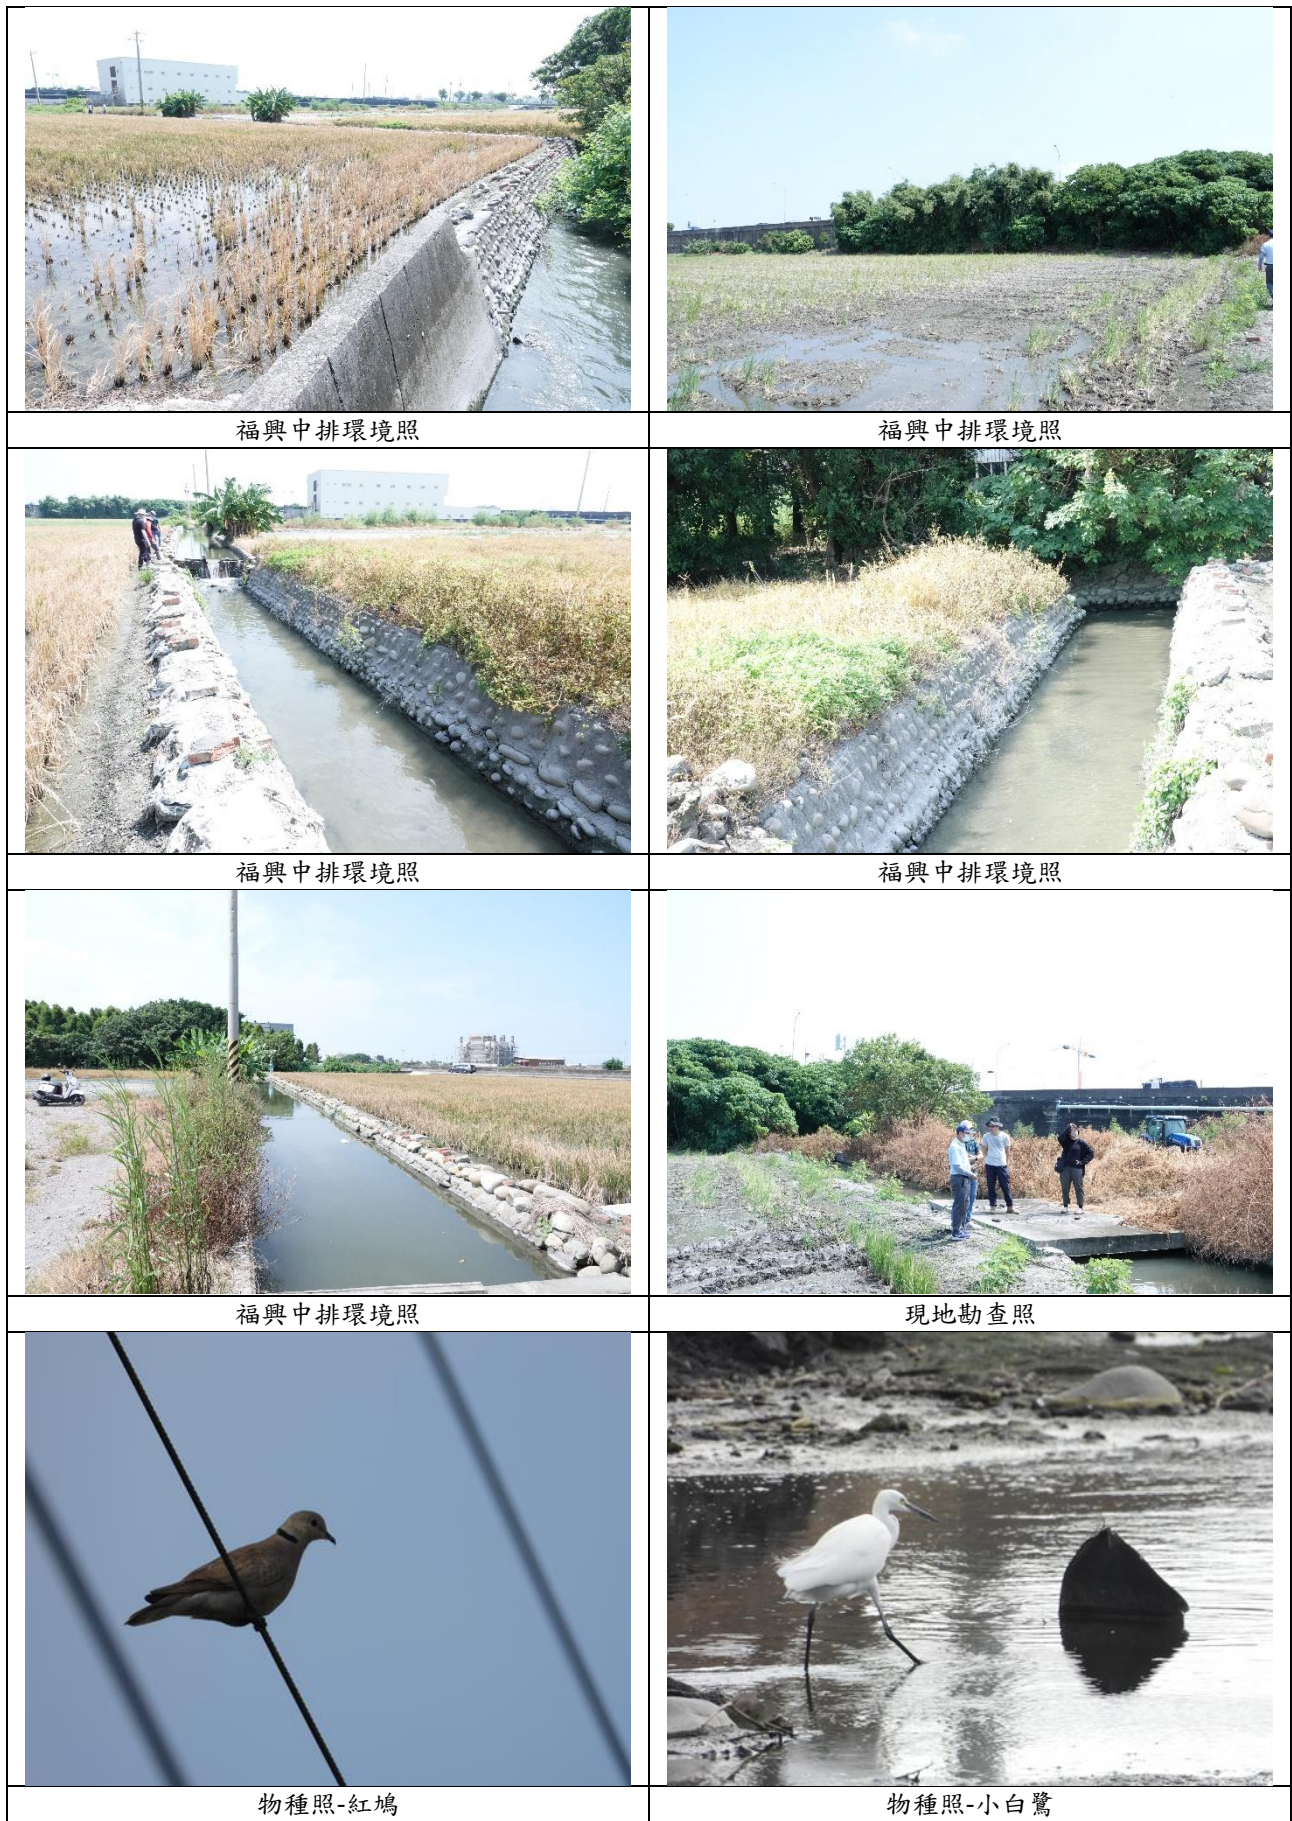
圖 14 福興中排工區環境現況照及勘查紀錄照

工程內容主要為解決通水斷面不足及修復損壞之乾砌石護岸，渠道主要為農田圳路，非自然溪流故無明顯水生生物棲息，故未進行水域棲地評估，工區範圍亦無特殊物種可利用之棲息環境。

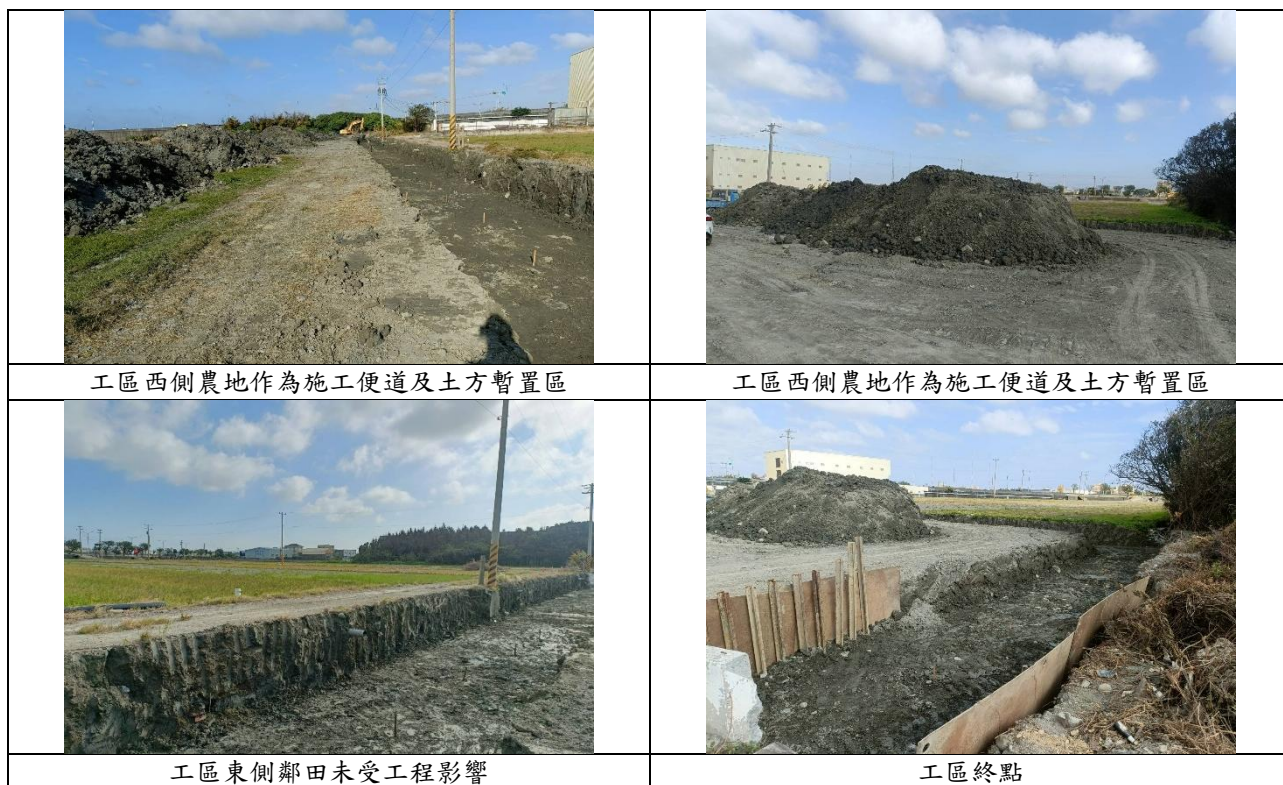
圖 18 福興中排工區施工階段環境現況照

工程範圍主要為既有農田灌排圳路改善,施工前圳路兩側多為農地利用,僅於工程終點南側可見零星雜木林及草生植被,整體屬於人為干擾程度較高之農耕地環境。施工期間主要以圳路西側農地設置施工便道及暫置區,並進行渠道開挖及擋土設施施作,施工擾動範圍大致侷限於既有圳路及鄰近農地範圍內,未見大規模擴張至周邊棲地之情形。此外,工區周邊無大面積天然植群或重要水域棲地,工程終點南側原有雜木林及草生植被已配

合施工需求進行部分清除，可能造成小型鳥類、兩棲爬蟲類及昆蟲暫時失去遮蔽躲藏與覓食空間。因此，推估施工期間對生物棲息環境之影響以短期干擾為主，整體生態衝擊程度不高。施工階段環境照如圖 18 所示。

註：拍攝日期為 114 年 12 月 17 日。

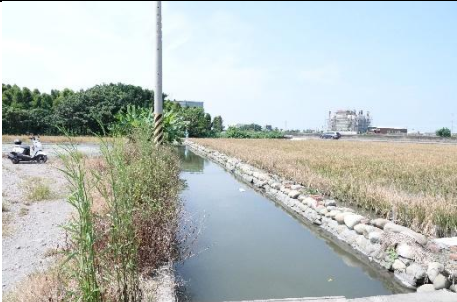
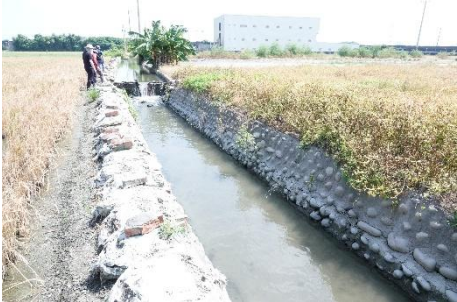
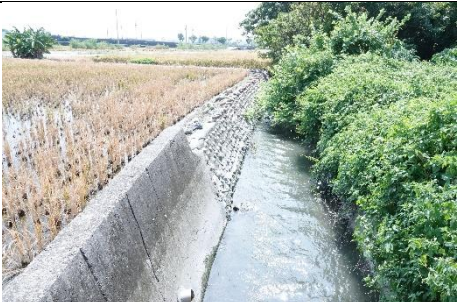
| 施工前 (114 年 8 月 26 日) | | 施工中 (114 年 12 月 17 日) | | 竣工後 (115 年 5 月 25 日) | |
|---|--|---|--|---|--|
| 位置：工程起點<br>說明：圳路兩側主要為農地 | | 位置：工程起點<br>說明：圳路西側農地做為施工便道 | | 位置：工程起點<br>說明：圳路兩側主要為農地 | |
| 位置：工程中段<br>說明：圳路兩側主要為農地 | | 位置：工程中段<br>說明：圳路西側農地做為施工便道 | | 位置：工程中段<br>說明：圳路兩側主要為農地 | |
| 位置：工程終點<br>說明：圳路北側農地，南側雜木林 | | 位置：工程終點<br>說明：圳路北側農地做為施工便道，南側雜木林雜草移除 | | 位置：工程終點<br>說明：圳路北側農地，南側雜木林未受施工影響 | |

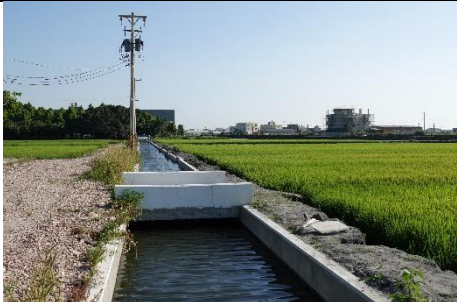
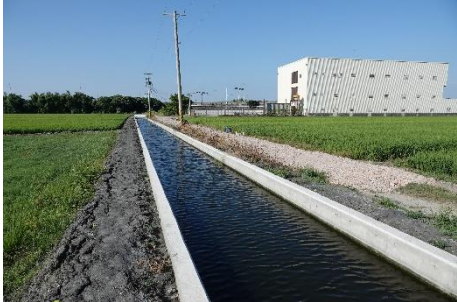
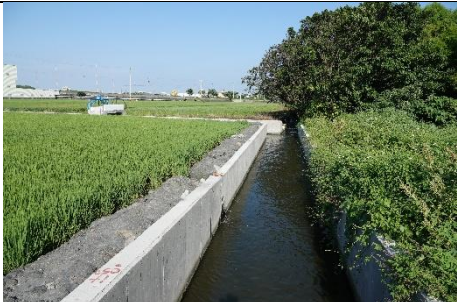
圖 19 福興中排工區施工前中後環境照

本計畫於 115 年 5 月 25 日辦理維護管理階段現地覆核，依施工前、中、後照片及現地勘查成果檢視(如圖 19 所示)，工程周邊環境仍以農耕地及農業灌溉渠道為主，整體土地利用型態與施工前相近，未因工程施作造成周邊棲地明顯改變。施工期間於圳路西側農地設置施工便道，局部雜草及草生植被因施工需求暫時移除。完工後施工便道已撤除，農地恢復原有耕作功能，圳路通水狀況良好，工程終點南側既有雜木林亦完整保留，未見因工程施作造成大面積植被破壞或棲地隔離情形。綜合現地觀察結果，施工前所記錄之農村環境特徵、零星灌木及雜木林等鳥類利用空間仍持續存在，工程範圍內亦未發現新增生態阻隔或棲地劣化現象，顯示施工期間生態保育措施已發揮預期效果，棲地功能維持穩定。

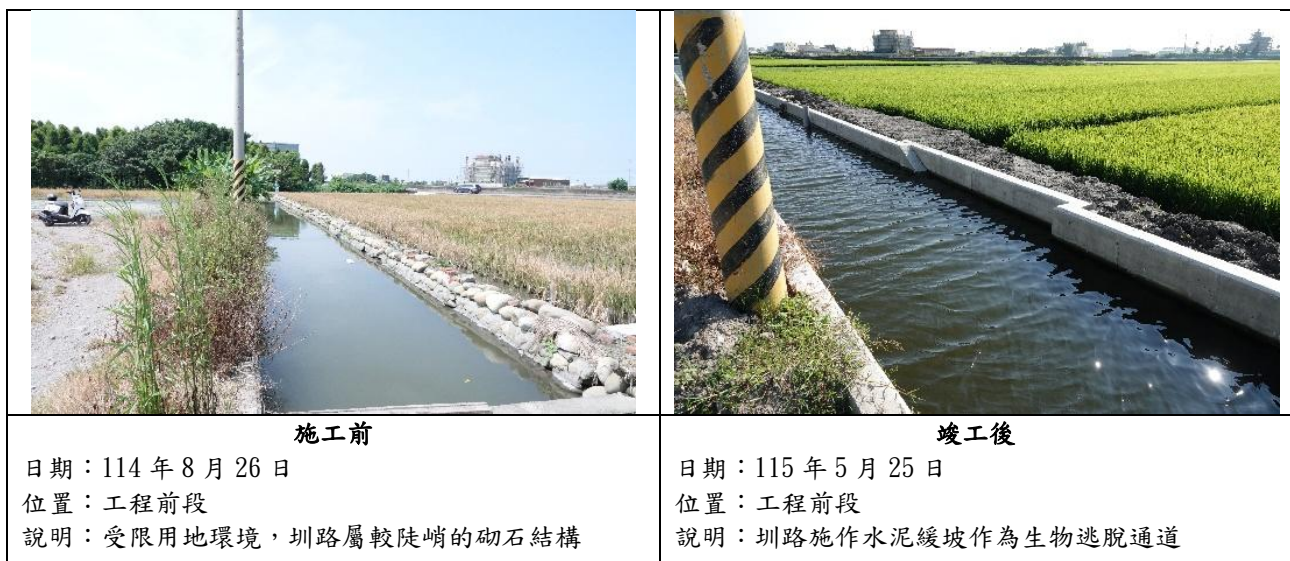
圖 20 福興中排工區生物逃脫通道記錄照

本工程施工範圍未涉及天然溪流、水域棲地或保育類物種重要棲息環境，且施工期間透過工區範圍管制及自主抽查機制，有效將施工擾動控制於既有工程範圍內。考量既有渠道兩側護岸較為陡峭，若小型哺乳類、爬蟲類或兩棲類動物誤入渠道後，可能因缺乏攀爬空間而受困，因此工程設計階段納入生物脫逃通道規劃，於渠道側壁設置緩坡式水泥構造，提供野生動物於落入渠道後可自行攀爬離開之路徑。完工後現地檢視，脫逃通道結構完整且與渠道銜接良好，不影響既有輸水功能，同時兼顧動物通行需求。

整體而言，本工程除達成灌溉排水功能提升目標外，亦透過生物脫逃通道設置及施工期間生態保育措施落實，降低工程設施對野生動物造成之潛在阻隔與陷阱效應，兼顧農田水利設施功能與周邊生態環境需求，符合工程生態檢核「迴避、縮小、減輕及補償」之保育原則，整體工程效益及生態保育成效良好。

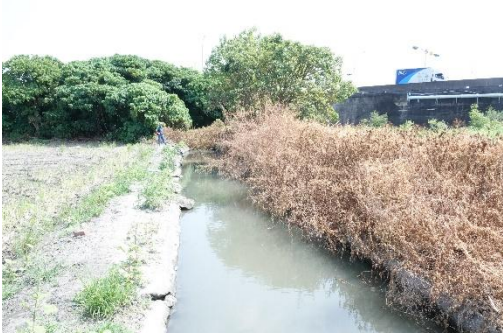
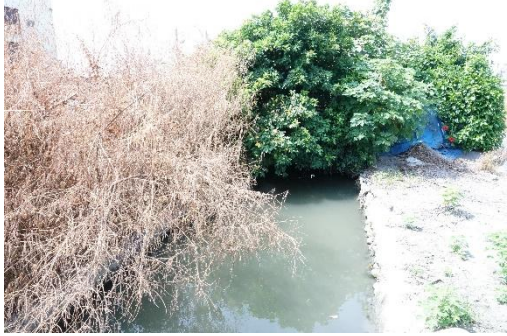
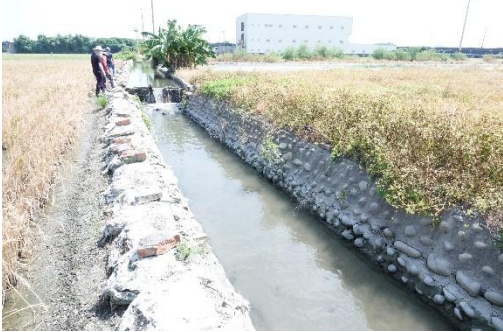
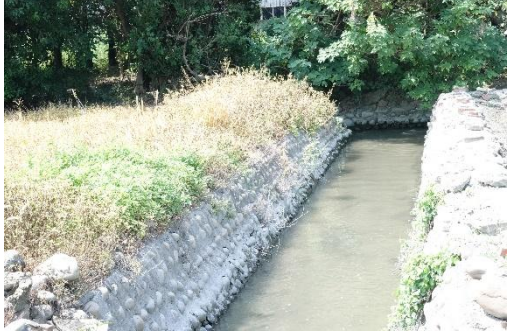
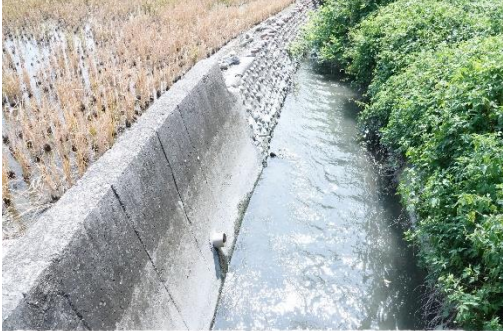
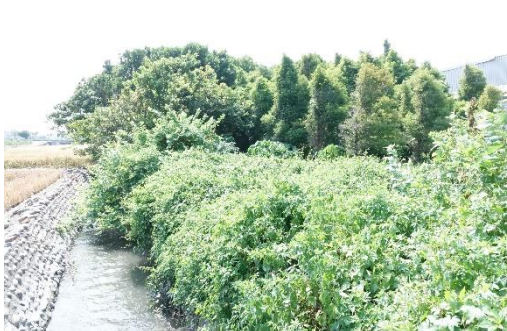
| <p>時間：114/8/26<br/>說明：工程起點(鄰近 144 縣道)，周圍雜木林及農田地</p> | <p>時間：114/8/26<br/>說明：工程起點，周圍雜木林及農田地</p> |
| <p>時間：114/8/26<br/>說明：工程中間段，周圍農田地</p> | <p>時間：114/8/26<br/>說明：工程中間段，周圍農田地</p> |
| <p>時間：114/8/26<br/>說明：工程終點，周圍農田地</p> | <p>時間：114/8/26<br/>說明：工程終點，周圍大範圍雜木林及農田地</p> |

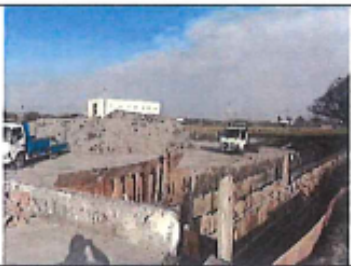
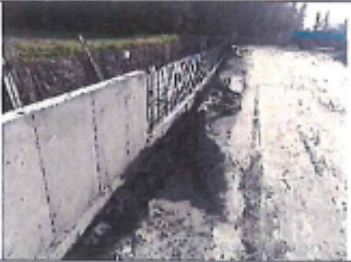
| W-3.1 施工中生態保育措施抽查表(主辦) | | | | | 填寫單位 | |
|---|---|---|---|---|---|---|
| 3. | 減輕 | 施工中減少施工區域外之周邊環境及既有植被之擾動,減輕工程對生態環境之干擾。 | <input checked="" type="checkbox"/> | <input type="checkbox"/> | <input type="checkbox"/> | |
| 8. | 補償 | 採分段施工並於開挖邊坡維持緩坡形式,作為臨時生物通行與退避動線,降低動物受困風險。 | <input checked="" type="checkbox"/> | <input type="checkbox"/> | <input type="checkbox"/> | |

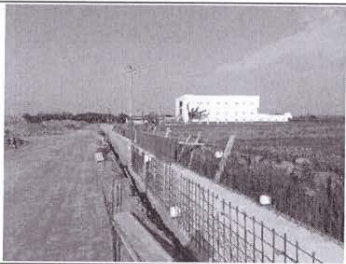
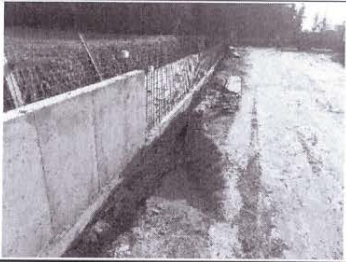
| W-3.2 施工中生態保育措施抽查表(監造) | | | | | | 填寫單位<br>農業部農田水利署彰化管理處 | |
|---|---|---|---|---|---|---|--|
| 3. | 減輕 | 施工中減少施工區域外之周邊環境及既有植被之擾動,減輕工程對生態環境之干擾。 | <input checked="" type="checkbox"/> | <input type="checkbox"/> | <input type="checkbox"/> | | |
| 8. | 補償 | 採分段施工並於開挖邊坡維持緩坡形式,作為臨時生物通行與逃逸動線,降低動物受困風險。 | <input checked="" type="checkbox"/> | <input type="checkbox"/> | <input type="checkbox"/> | | |

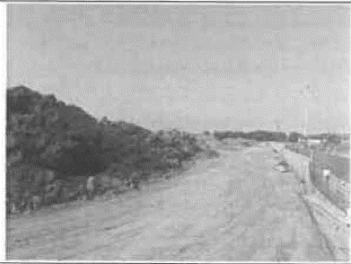
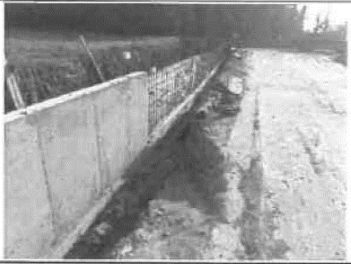
| W-4 施工中生態保育措施自主檢查表(營造) | | | | | 填寫單位<br>仲禹工程顧問有限公司 | |
|---|---|---|---|---|---|---|
| 3. | 減輕 | 施工中減少施工區域外之周邊環境及既有植被之擾動，減輕工程對生態環境之干擾。 | <input checked="" type="checkbox"/> | <input type="checkbox"/> | <input type="checkbox"/> | |
| 8. | 補償 | 採分段施工並於開挖邊坡維持緩坡形式，作為臨時生物通行與逃逸動線，降低動物受困風險。 | <input checked="" type="checkbox"/> | <input type="checkbox"/> | <input type="checkbox"/> | |

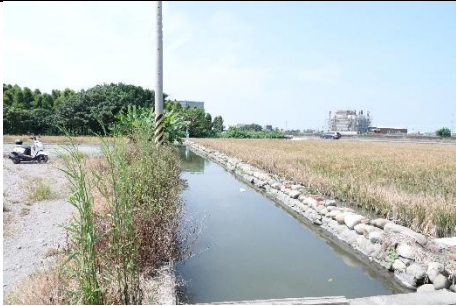
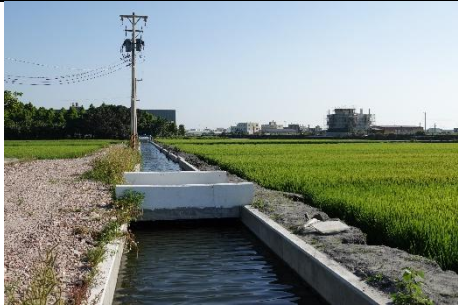
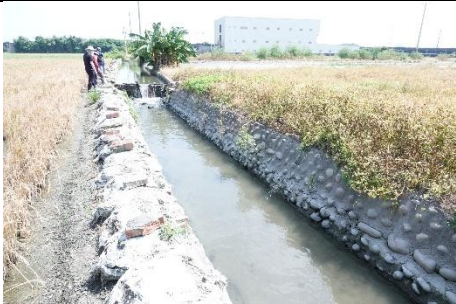
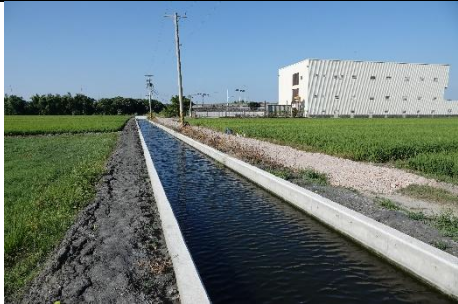
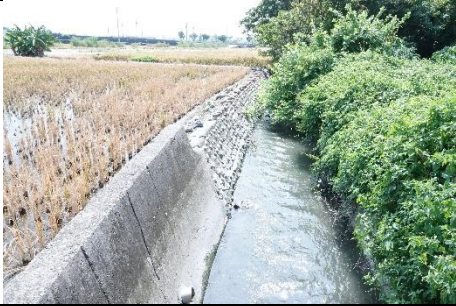
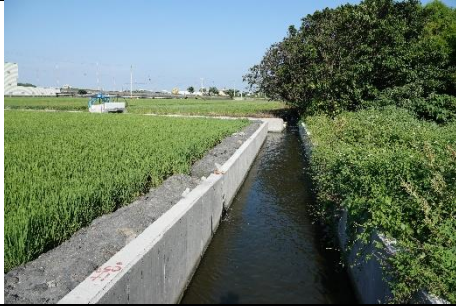
| <p align="center"><b>施工前</b></p> <p>日期：114 年 8 月 26 日<br/>位置：工程起點<br/>說明：圳路兩側主要為農地</p> | | <p align="center"><b>竣工後</b></p> <p>日期：115 年 5 月 25 日<br/>位置：工程起點<br/>說明：圳路兩側主要為農地</p> | | |
| <p align="center"><b>施工前</b></p> <p>日期：114 年 8 月 26 日<br/>位置：工程中段<br/>說明：圳路兩側主要為農地</p> | | <p align="center"><b>竣工後</b></p> <p>日期：115 年 5 月 25 日<br/>位置：工程中段<br/>說明：圳路兩側主要為農地</p> | | |

| <p align="center"><b>施工前</b></p> <p>日期：114 年 8 月 26 日<br/>位置：工程終點<br/>說明：圳路北側農地，南側雜木林</p> | <p align="center"><b>竣工後</b></p> <p>日期：115 年 5 月 25 日<br/>位置：工程終點<br/>說明：圳路北側農地，南側雜木林未受施工影響</p> |

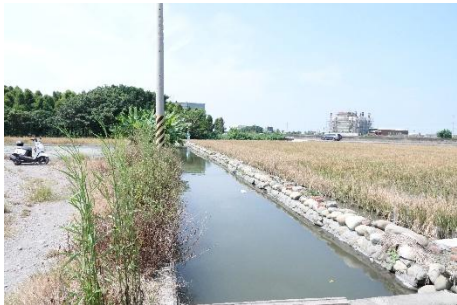
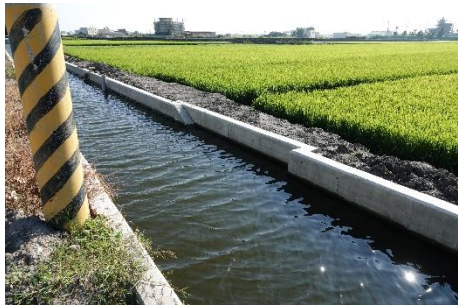
| <p><b>施工前</b></p> <p>日期：114 年 8 月 26 日</p> <p>位置：工程前段</p> <p>說明：受限用地環境，圳路屬較陡峭的砌石結構</p> | <p><b>竣工後</b></p> <p>日期：115 年 5 月 25 日</p> <p>位置：工程前段</p> <p>說明：圳路施作水泥緩坡作為生物逃脫通道</p> |
