農地重劃區緊急農水路改善工程

規劃設計階段生態檢核報告書

委託單位： 農業部農田水利署彰化管理處

執行單位： 逢甲大學

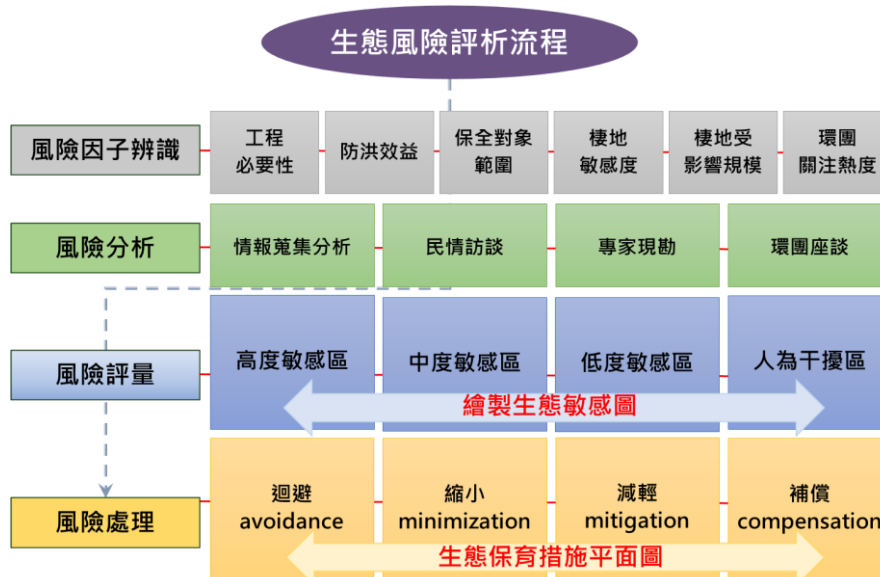
圖 5 生態風險評析流程圖

本計畫將根據工程基本資料、生態調查、棲地環境等資料彙整進行細部生態評析(生態風險評析)，流程如圖 5 所示。判斷各工程潛在議題，提供工程單位及提前掌握工區附近環境特性及生態課題，以利規劃設計前期針對工程設計與工法選擇，提出對環境生態衝擊最小之對策建議。另工程與生態團隊討論定案之生態保育對策及生態保全對象可標示生態關注區域圖上，作為按圖施工及後續保育成效監測的依據。

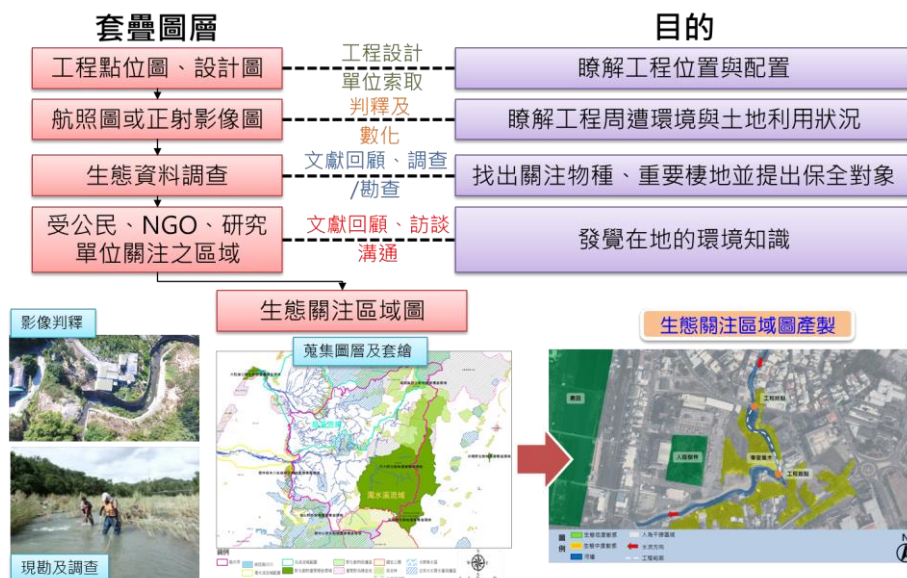
圖 6 生態關注區域圖繪製流程及範例圖。

生態關注區域圖繪製時需先取得工程設計資訊，顯示主要工程與影響範圍之空間配置。可藉工程設計圖轉換成分析軟體可讀取之向量檔案，如設計圖尚未完成，則以 GPS 現場定位工程之座標，利用 Google Earth 或 ArcGIS 等軟體與現地調查結果套疊，呈現構造物長度、寬度等訊息，其中小尺度考量屬於地景中局部範圍內微棲地。其繪製流程、定義及範例如表 1 及圖 6 所示。

等級	顏色(陸域/水域)	判斷標準	工程設計施工原則
高度敏感	紅/藍	屬不可取代或不可回復的資源，或生態功能與生物多樣性高的自然環境	優先迴避
中度敏感	黃/淺藍	過去或目前受到部分擾動、但仍具有生態價值的棲地	迴避或縮小干擾棲地回復
低度敏感	綠/-	人為干擾程度大的環境	施工擾動限制在此區域、營造棲地
人為干擾	灰/淺灰	已受人為變更的地區

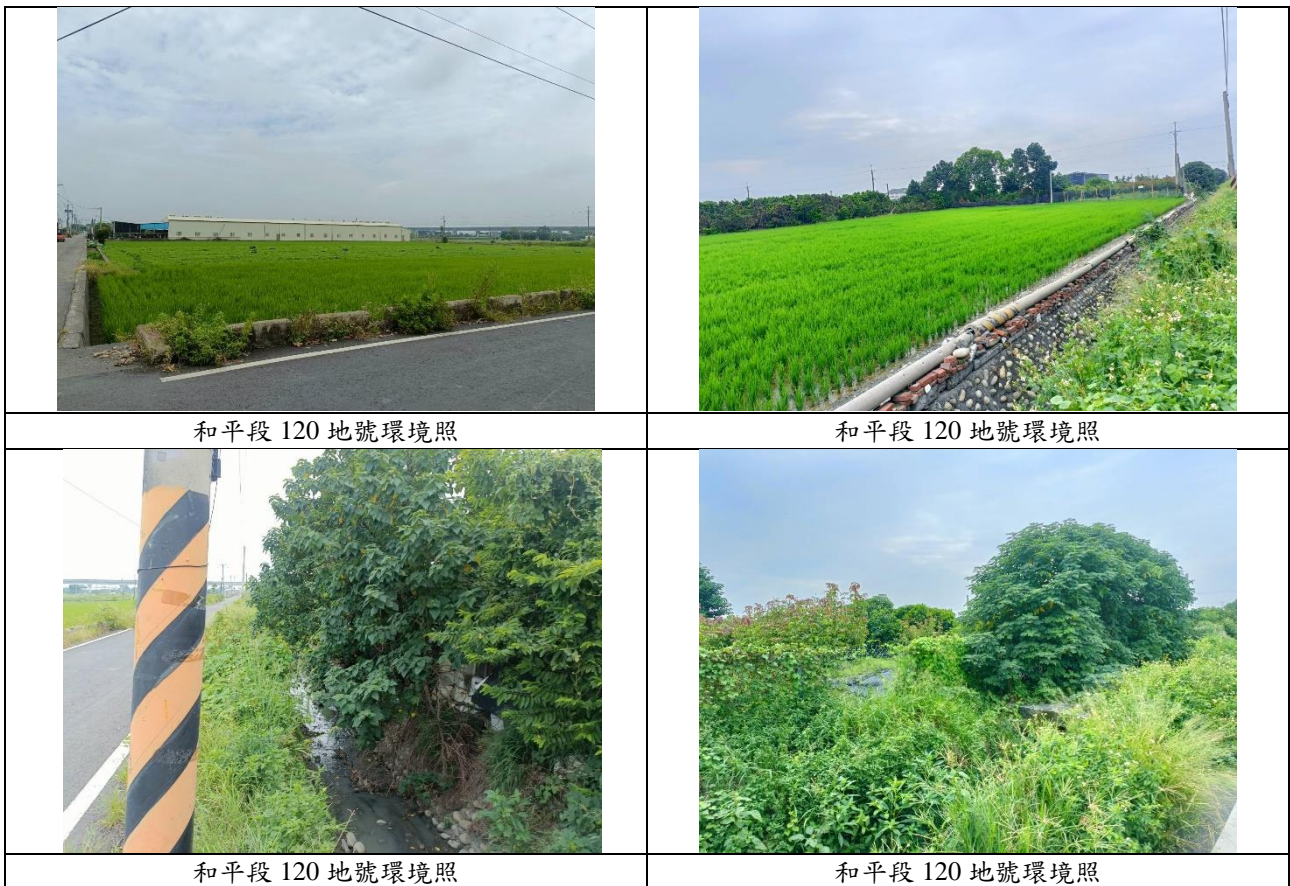
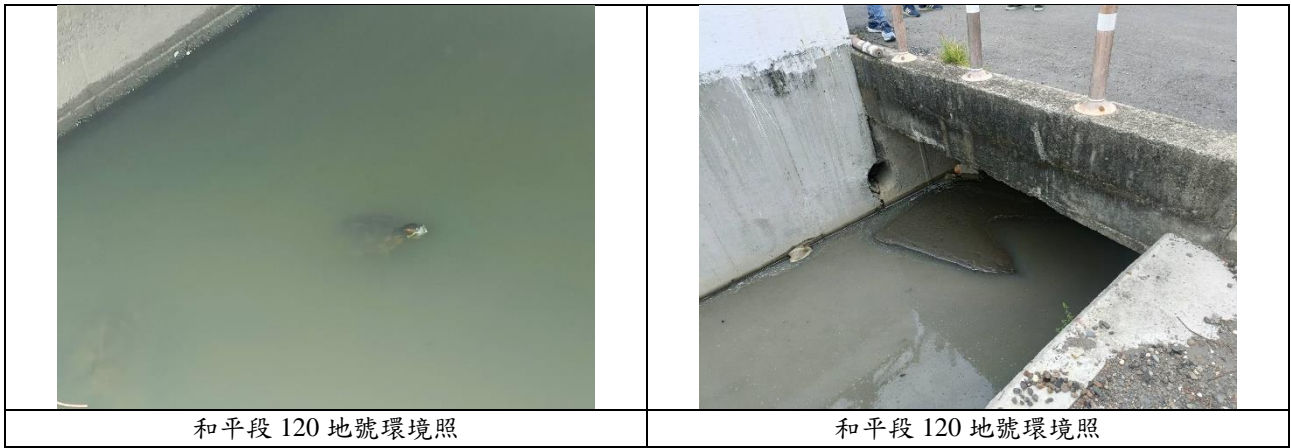
圖 10 溪州重劃區中排 20 工區環境現況照及勘查紀錄照

本工程已於 114 年 8 月 28 日辦理現地勘查，施工區域周圍的環境主要為農田地為主，工程範圍沿線有農耕地、私有地耕種園藝植栽，鄰近有畜牧養殖場，導致圳路中疑有畜牧排泄物。工程內容主要為解決通水斷面不足及修復損壞之乾砌石護岸，渠道主要為農田圳路，非自然溪流故無明顯水生生物棲息，故未進行水域棲地評估，工區範圍亦無特殊物種可利用之棲息環境。

生態資料盤點中屬關注物種之保育類動物多為鳥類(如彩鷗)，工程範圍周邊主要為農耕地，並非其主要棲地，但仍可能出現在工區覓食，建議後續施工期間應注意是否在工區發現前述關注物種。

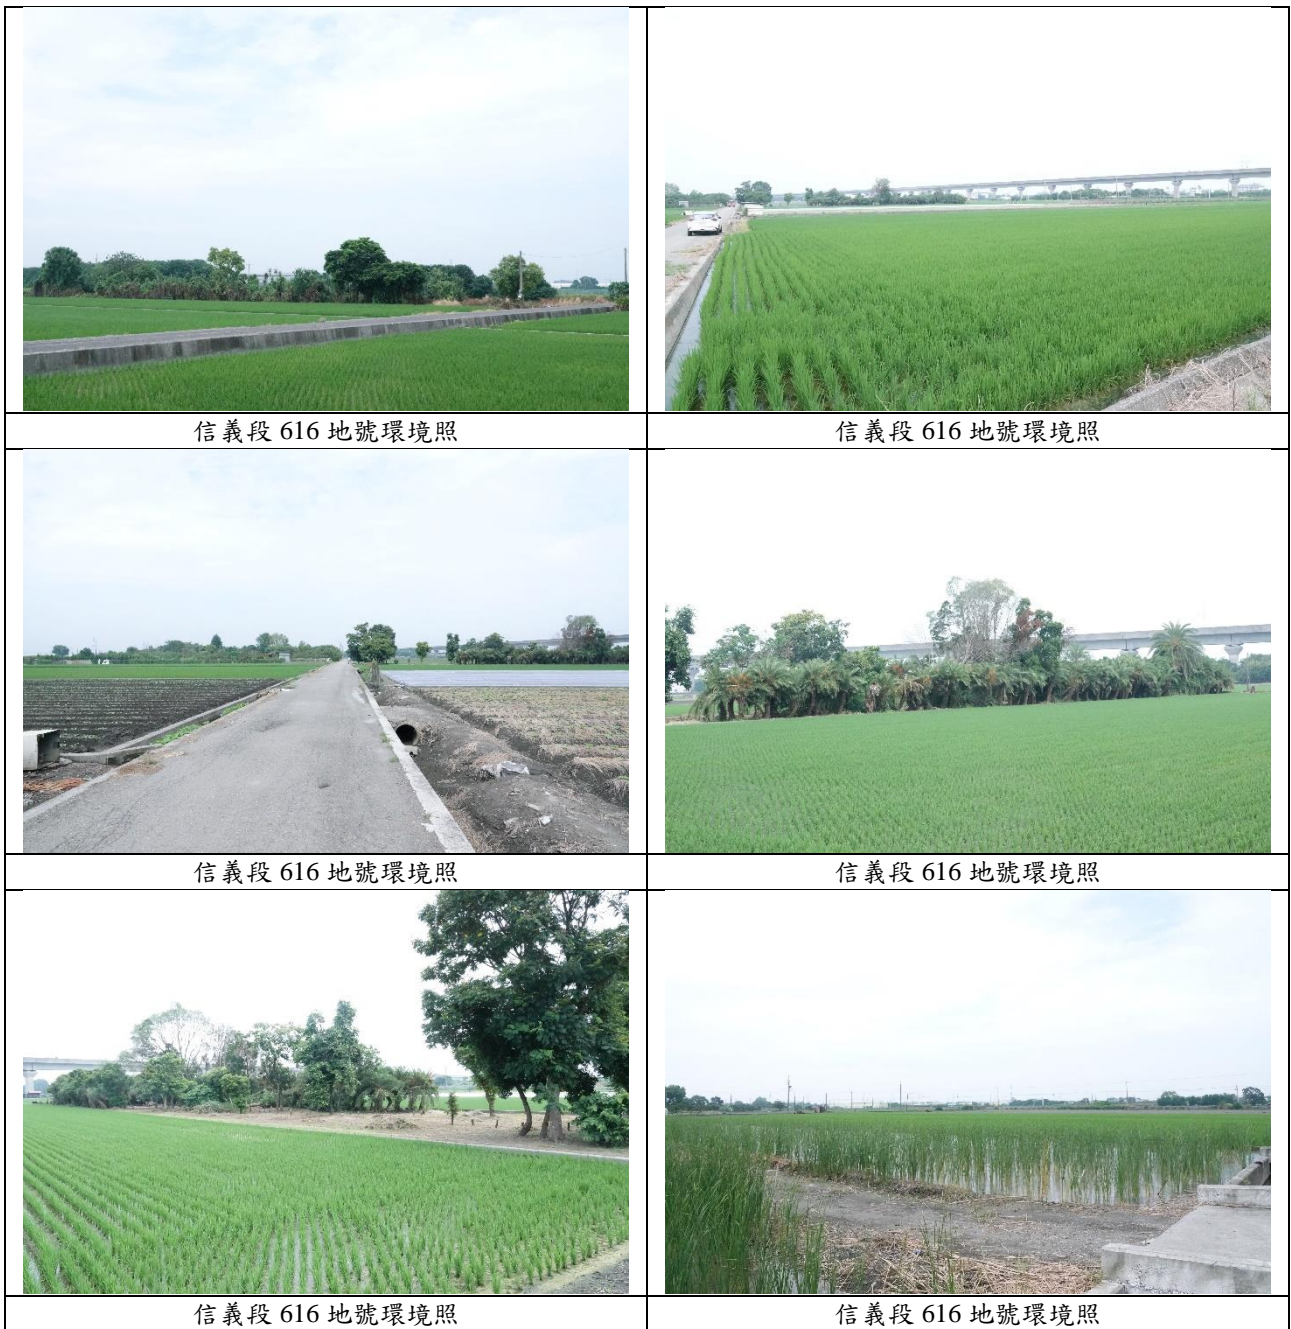
圖 11 溪州重劃區小排 19-4 工區環境現況照及勘查紀錄照

本工程已於 114 年 8 月 28 日辦理現地勘查，此工區鄰近和平段 120 地號，周圍環境相似，施工區域周圍的環境要為農田地為主，工程範圍沿線有農耕地、私有地耕種園藝植栽。工程內容主要為解決通水斷面不足及修復損壞之乾砌石護岸，渠

道主要為農田圳路，非自然溪流故無明顯水生生物棲息，故未進行水域棲地評估，工區範圍亦無特殊物種可利用之棲息環境。

生態資料盤點中屬關注物種之保育類動物多為鳥類(如彩鷓鴣)，工程範圍周邊主要為農耕地、私有地耕種園藝植栽，為彩鷓鴣潛在棲地，其可能出現在工區覓食，建議後續施工期間應注意是否在工區發現前述關注物種。

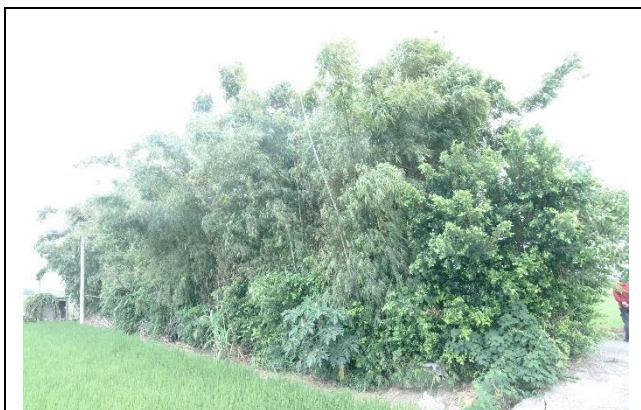
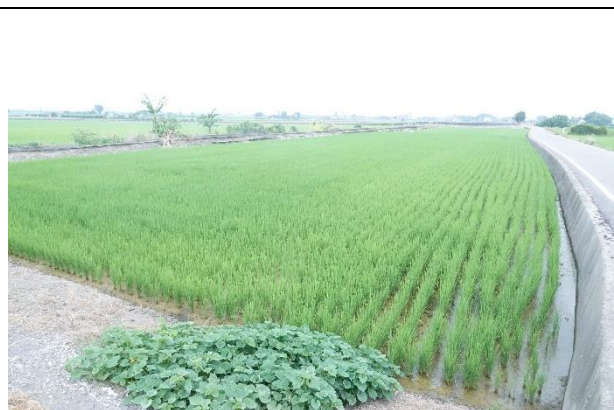
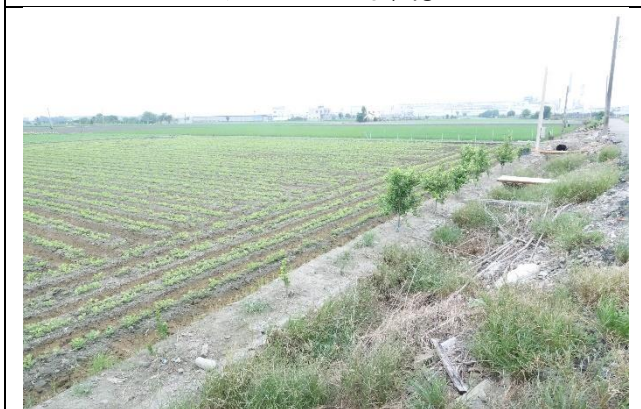
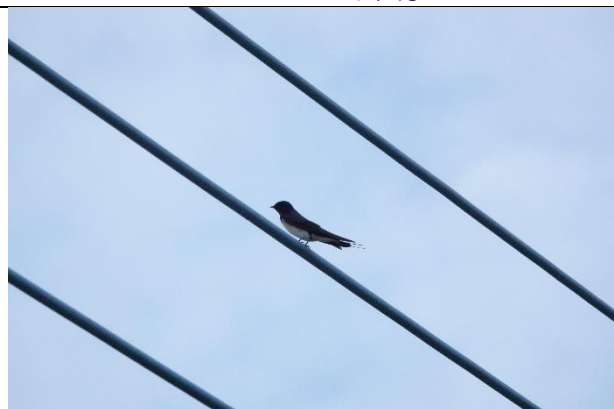
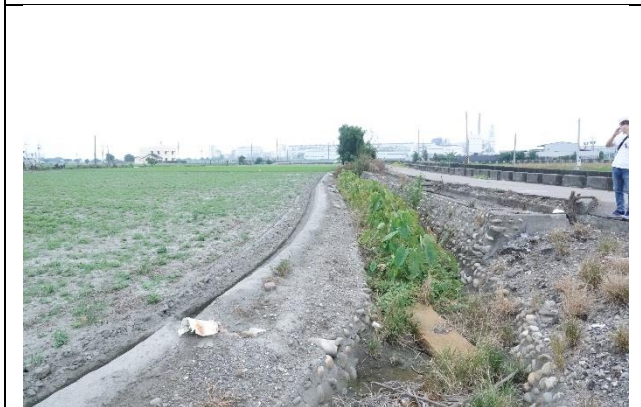
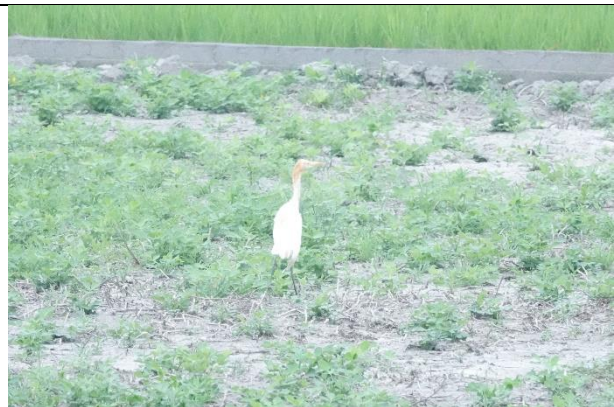
圖 12 永基重劃區三圳北幹小排 20-11 工區環境現況照及勘查紀錄照

本工程已於 114 年 8 月 28 日辦理現地勘查，施工區域周圍的環境主要為農田、休耕農地及零星雜木林，工程範圍沿線農地側多為雜草及零星喬木分布。工程內容主要為解決通水斷面不足及修復損壞之乾砌石護岸，渠道主要為農田圳路，非自然溪流故無明顯水生生物棲息，故未進行水域棲地評估，工區範圍亦無特殊物種可利用之棲息環境。

生態資料盤點中屬關注物種之保育類動物多為鳥類(大杓鷓鴣及黑嘴鷗等)，工程範圍周邊主要為農耕地、私有地耕種園藝植栽，為保育類動物潛在棲地，其可能出現在工區覓食，建議後續施工期間應注意是否在工區發現前述關注物種。
